## IDRÆTSINSTITUTIONEN AKTIVARIUS

### Kapacitetsvurdering

Dato: 2026.05.14  
Sag: 26009  
Sign.: PVL

## ASYLBØRNEHAVEN

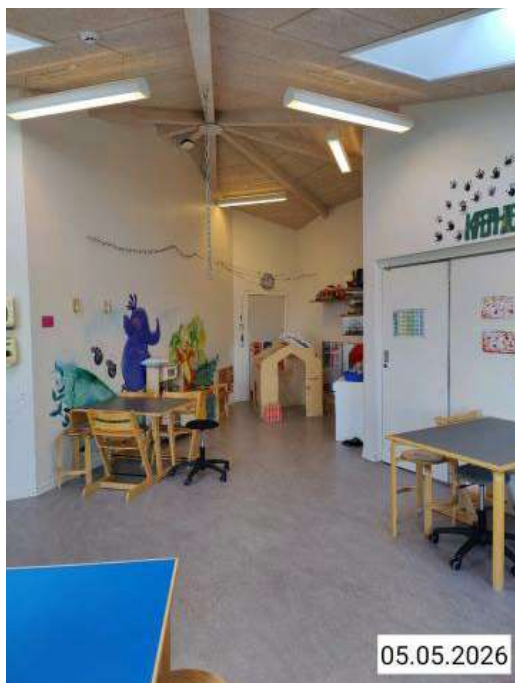
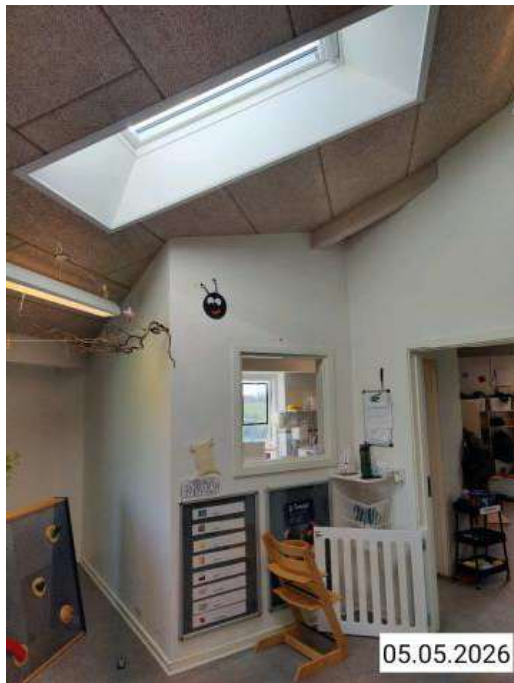
Vuggestue 1: Stuen består af et stort lokale som har en lidt kroget disponering som følge af bygningens udformning.

Der er masser af dagslys via vinduerne i facaden og to ovenlys. Dog er rummet dybt pga. sin indretning og arealet bagerst i lokalet kommer til at virke lidt overskudsagtigt.

Vuggestuen kan slås sammen med nabostuen via en større foldevæg, hvilket giver fleksibilitet i hverdagen.

Der er ikke ovenlys hvor loftet er højest og rummets lidt specielle form gør denne del lidt svært anvendeligt.

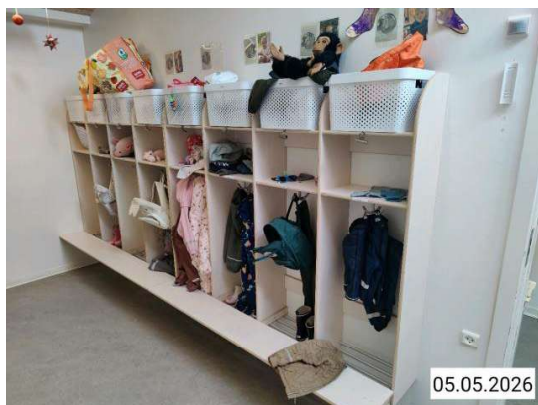
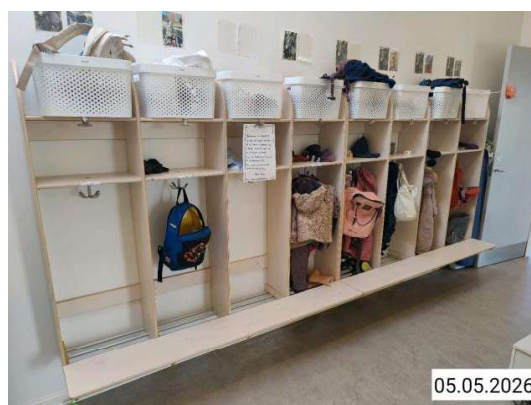
De to vuggestuer deler indgang og garderobe, hvilket giver mening i forhold til bygningens rumdisponering. Garderoben indeholder 32 pladser.

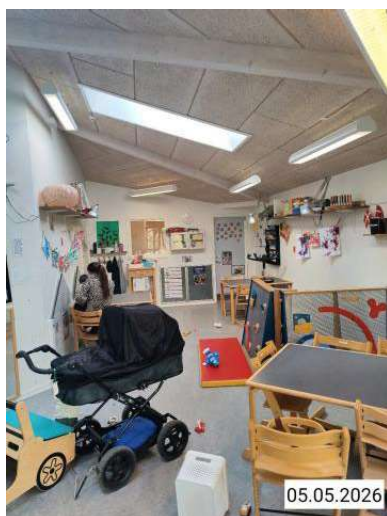
Den anden vuggestue består også af et stort lokale som går dybt ind i bygningen, men ovenlys sørger for dagslys bagerst i lokalet.

Et vinduesfelt med terrassedør sørger for udsyn og adgang til det fri.

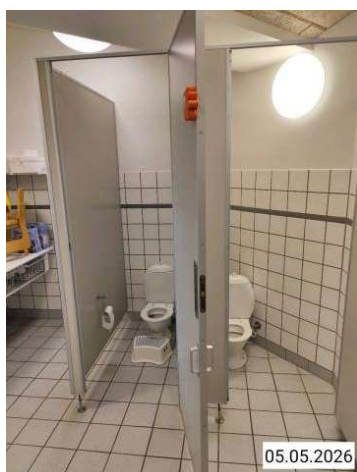
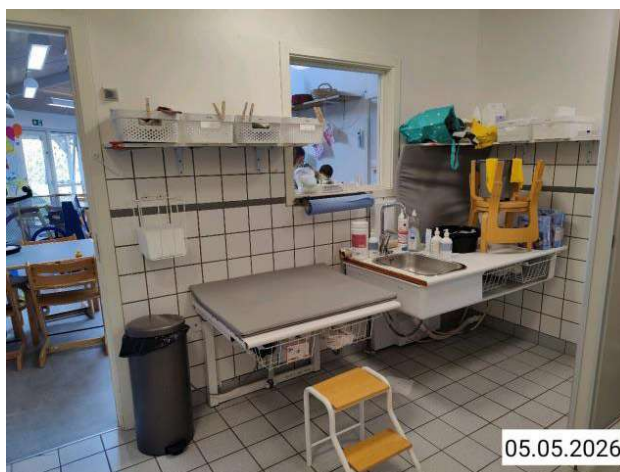
Stuens har et tilhørende toiletrum som er rummeligt og funktionelt, men savner dagslys. Det indeholder to toiletter og to pusleborde.

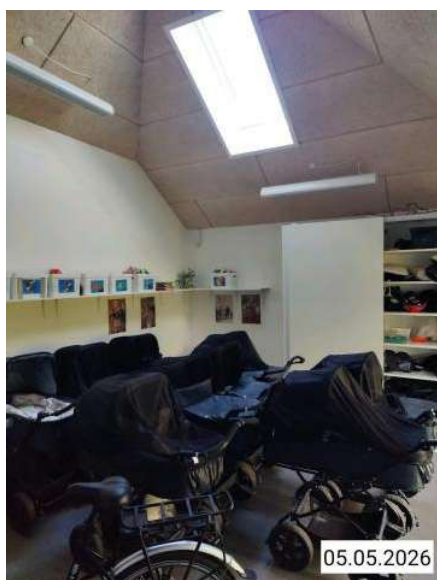
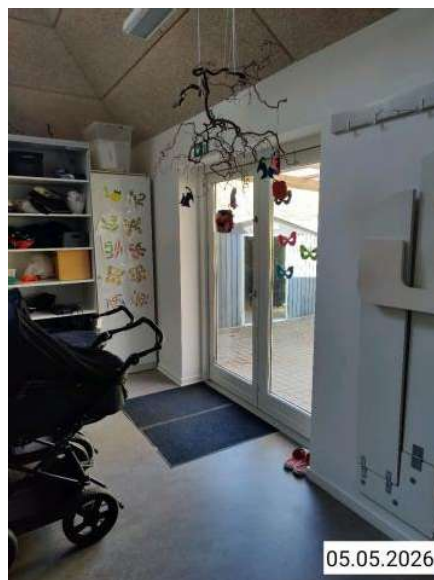
Tilknyttet den ene vuggestue er et større rum dedikeret til barnevogne. Det formodes at børnene sover inde i dette rum dele af året da der ikke er tilknyttet liggehal til institutionen.

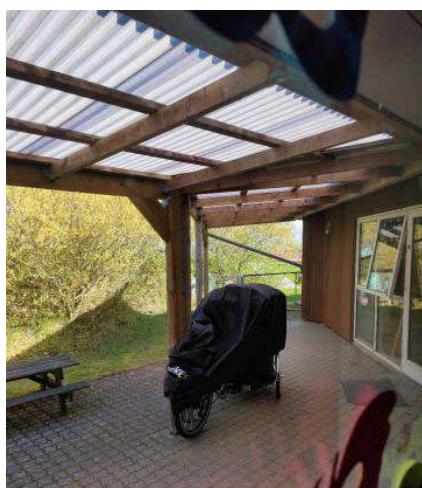
Hvis børnene ikke sover inde, sover de under halvtag ud for vuggestuen.

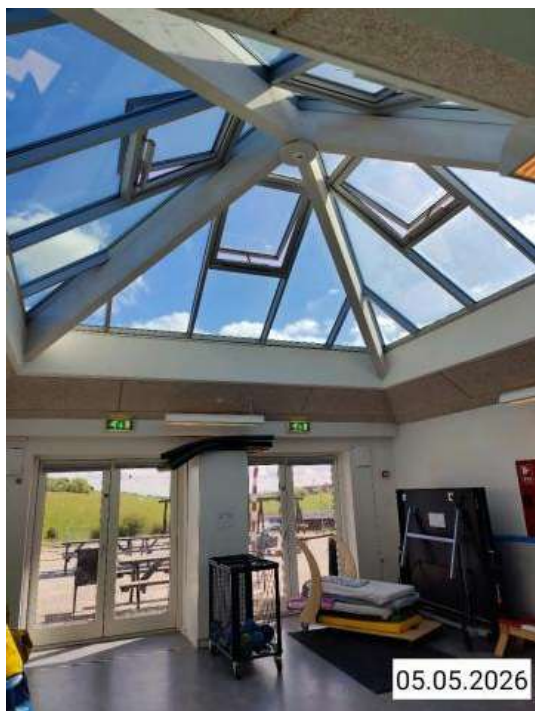
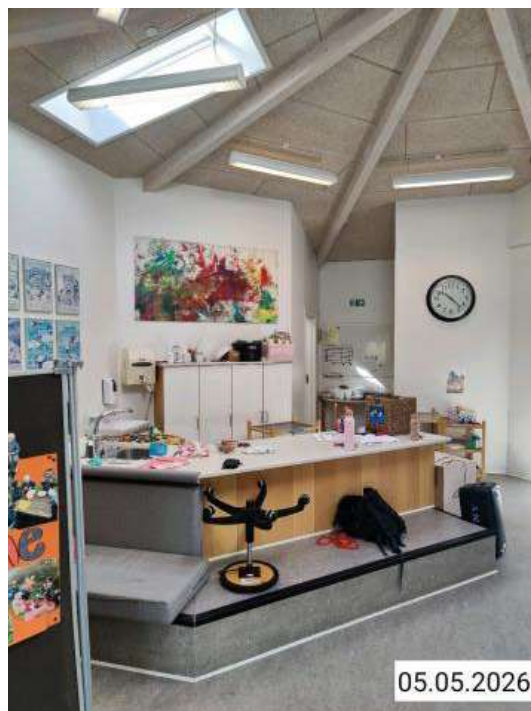
## Fællesrum

Som bindelied mellem vuggestuerne og børnehavestuerne findes et større fællesrum på 84 m<sup>2</sup> med fælleskøkken og god plads til motorik mm. Rummet får primært dagslys via ovenlys men har terrassedøre med udsyn mod legepladsen mod nord.

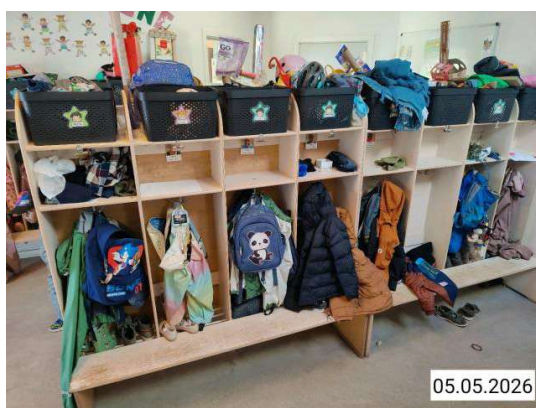
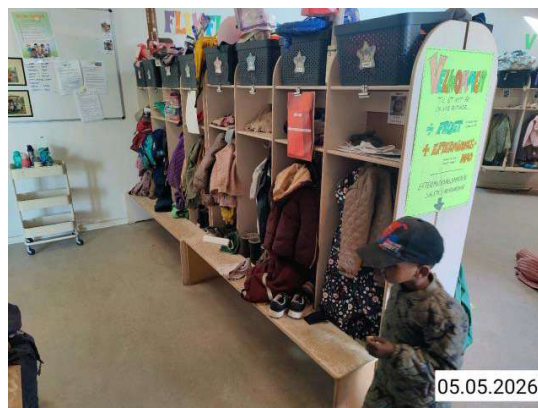
Som vuggestuerne deler børnehavestuerne også indgang og garderobe. Garderoben indeholder 56 pladser.

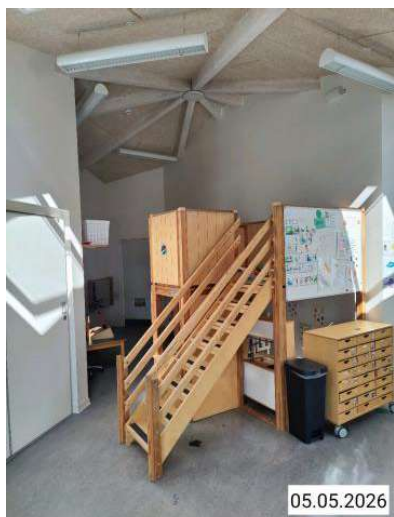
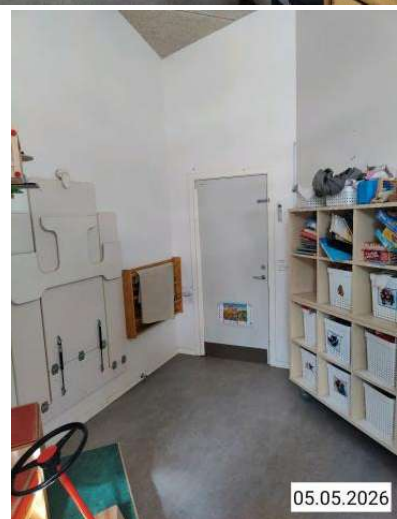
De to børnehavestuer er en spejling af vuggestuerne. Bygningens udformning giver også her en lidt kroget disponering af rummet. Hvor der bagest i lokalet er lidt mørkt trods masser af dagslys forrest i lokalet.

Stuen kan slå sammen med nabostuen via foldevæg.

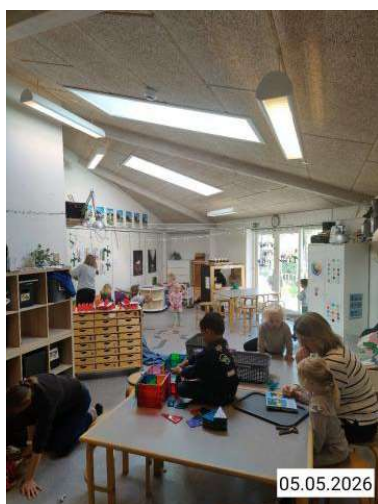
Den anden stue består også af et stort lokale som går dybt ind i bygningen, men ovenlys sørger også her for dagslys bagerst i lokalet.

Et vinduesfelt med terrassedør sørger for udsyn og adgang til det fri.

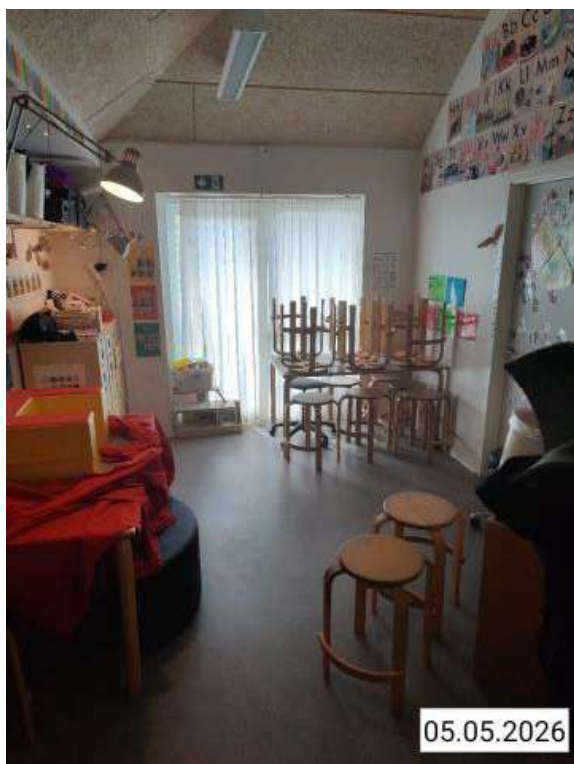
Institutionen har et mindre fælleslokale på 14,5 m<sup>2</sup> der ligger tilknyttet det store fælleslokale i midten

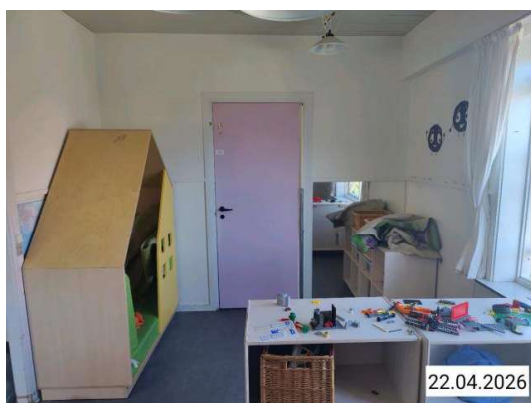
Den første stue består af to rum i åben forbindelse med hinanden. De to rum har fint med dagslys, men får kun dagslys fra en side. Stuen har adgang til det fri via terrassedør og kan slås sammen med nabostuen via foldedør.

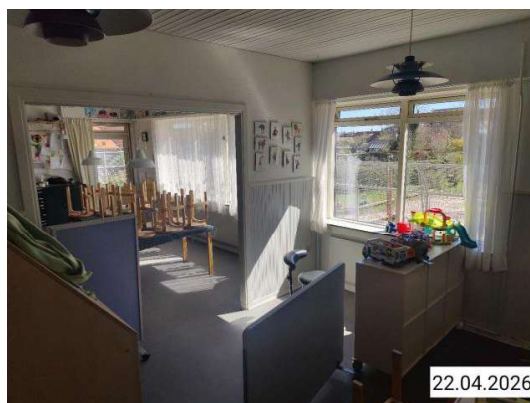
Den anden stue ligger i sammenhæng med den første stue og de to stuer kan slås sammen via foldedør. Ligesom den første stue er der fint med dagslys, men kun fra en side. Stuen har adgang til det fri via terrassedør.

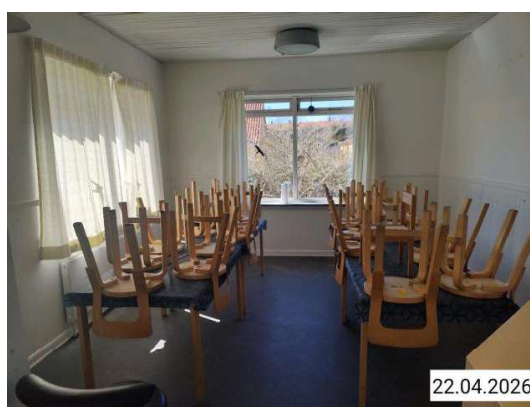
Den sidste stue, ligger lidt adskilt fra de to andre stuer. Denne stue har dagslys fra flere sider og adgang til det fri via terrassedør.

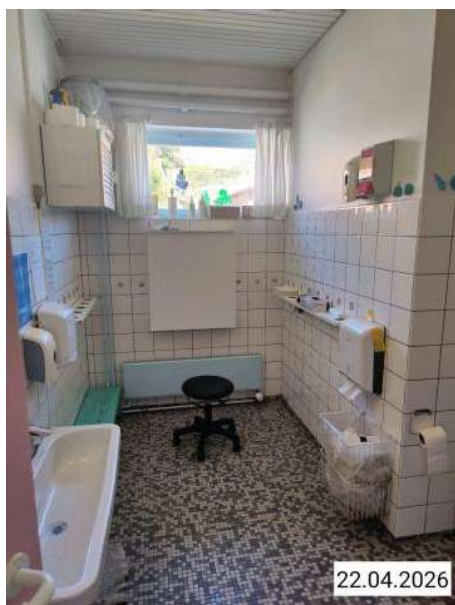
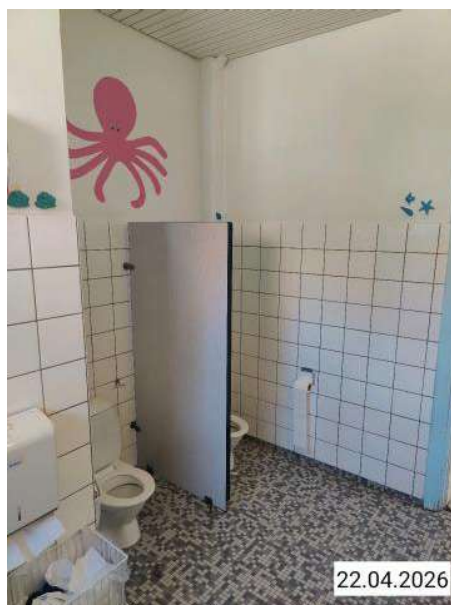
Den ene stue har direkte adgang til toilet og de andre to stuer har toiletrum i umiddelbar nærhed af stuerne. Toiletrummene har klap-pusleborde, men har ikke umiddelbar plads til ekstra pusleborde.

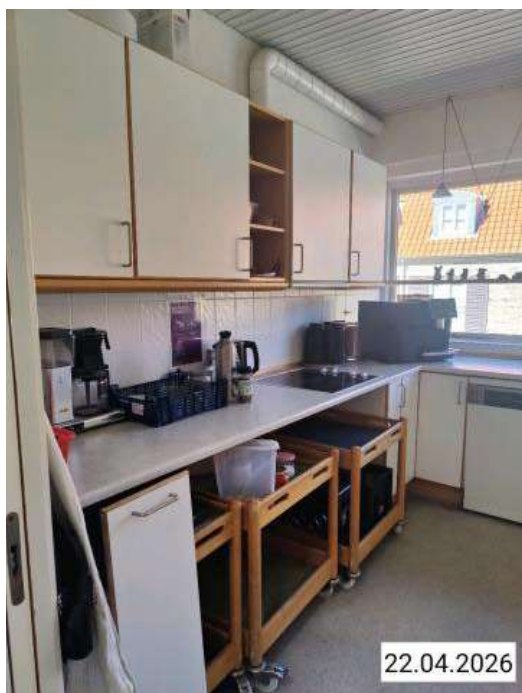
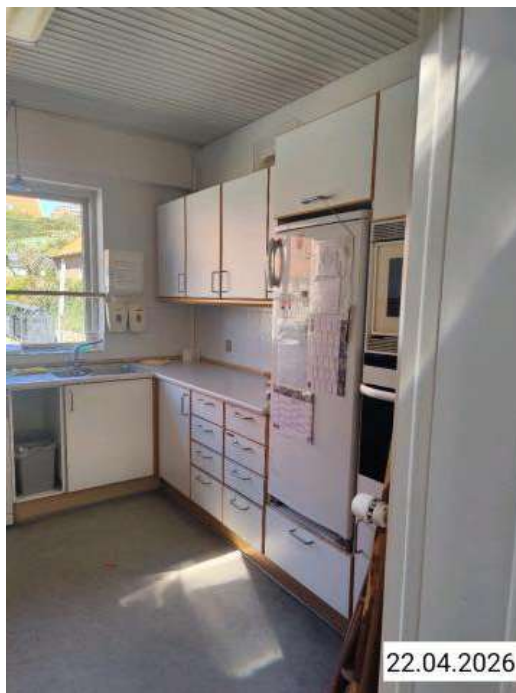
Der er ikke køkkenfaciliteter på stuerne, men der findes et fælleskøkken i huset.

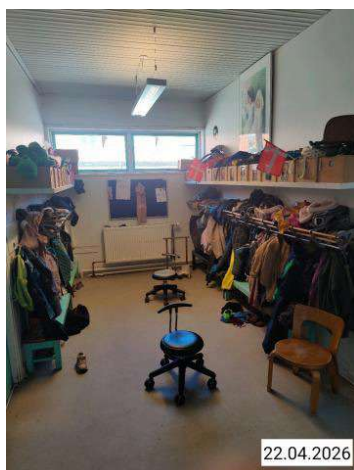
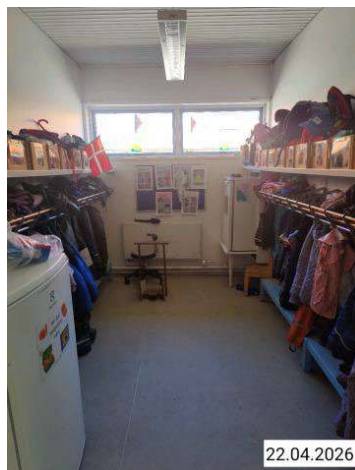
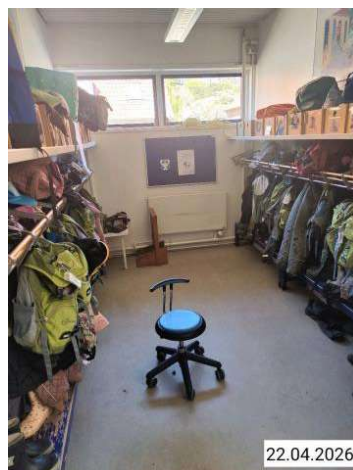
Hver garderobe indeholder 24 pladser. De ligger ved siden af hinanden men ikke i umiddelbar nærhed til stuerne og der er heller ikke direkte udgang til det fri.

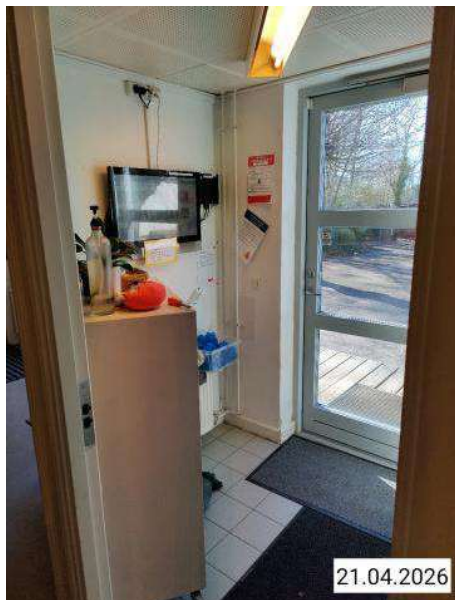
Indgangen til børnehaven er et lille vindfang som hurtigt leder én ind i garderoben.

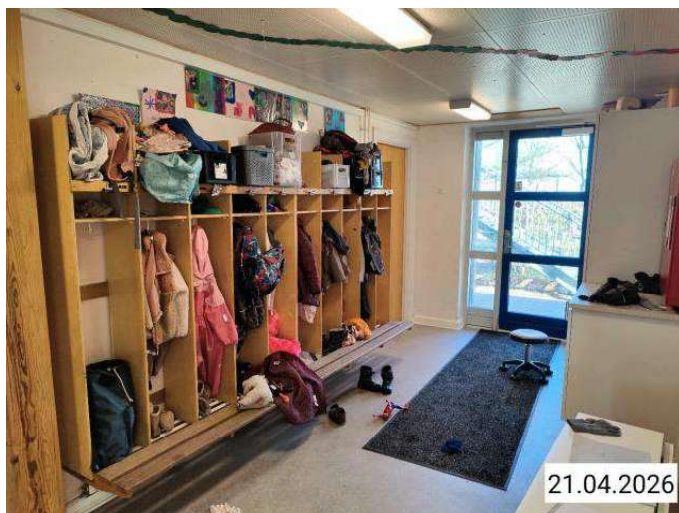
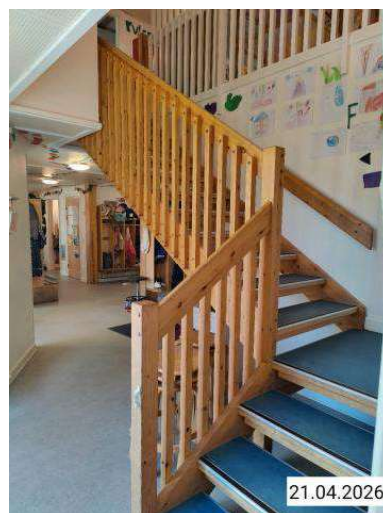
Garderoben består af flere sammenhængende rum og her finder man også trappen til 1. sal. Børnehavestuen på 1. sal har også garderobe på 1. sal.

Garderoben virker rummelig og funktionel.

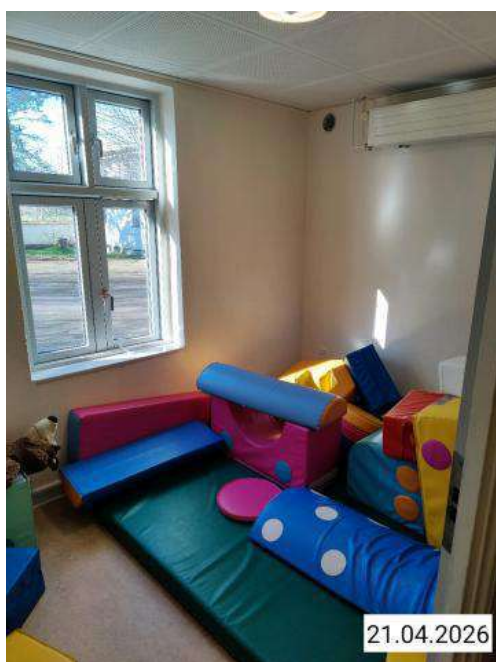
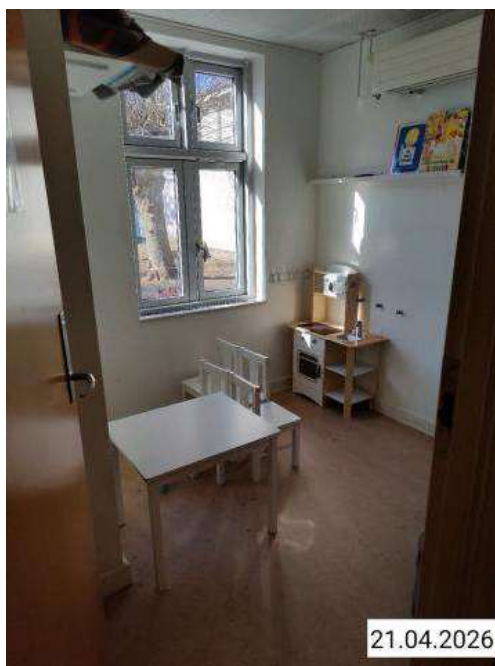
Mellem de to stuer i stueplan ligger to små fællesrum som ikke ligger i direkte tilknytning til stuerne.

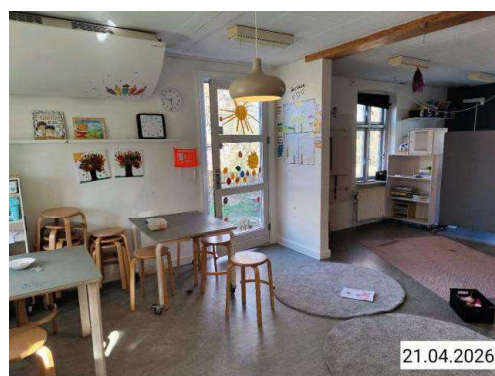
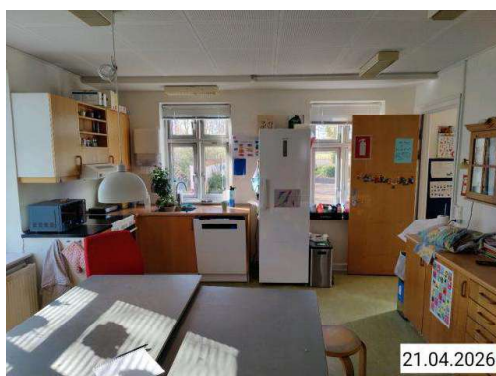
Dagslysforholdene i børnehavestuerne er generelt gode og stuerne har dagslys fra flere sider. Der er fint udsyn til udearealerne og legeplads og alle tre stuer har direkte adgang til det fri.

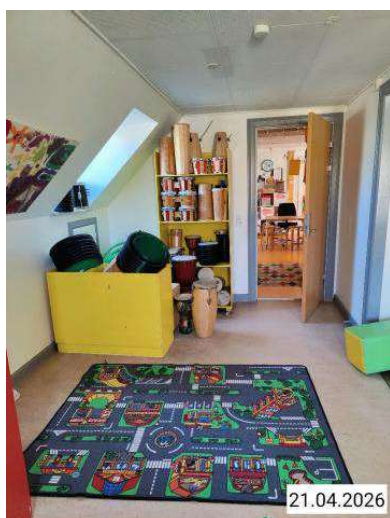
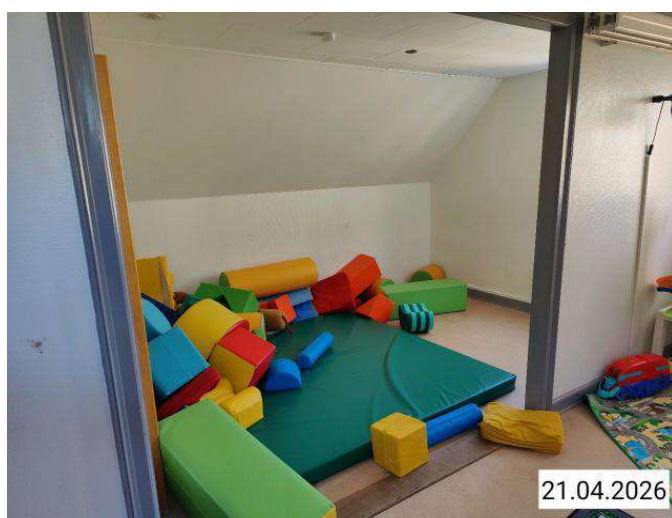
Børnehavestuen på 1. sal er stor og har skrå lofter i dele af rummene, hvilke gør det sværere at indrette. Samtidig er der på 1. salen lidt mindre vindues areal i forhold til antallet af kvadratmeter hvilket især er tydeligt midterst i bygningen.

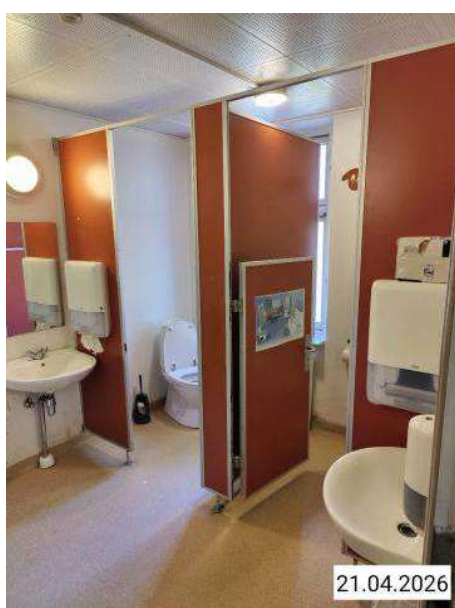
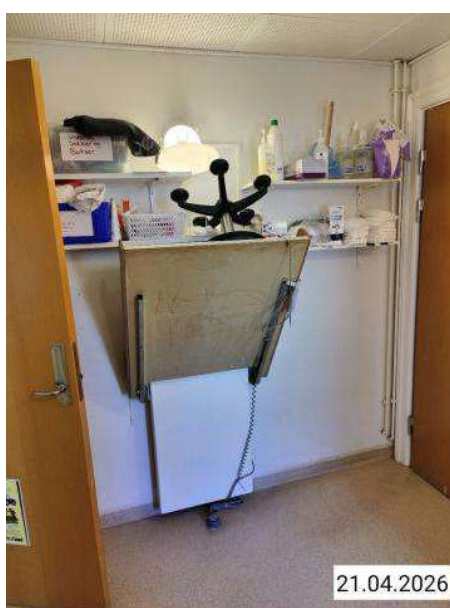
Toiletforholdene er udmærket, men lidt slidte. Der er ikke registreret HC-toilet i bygningen.

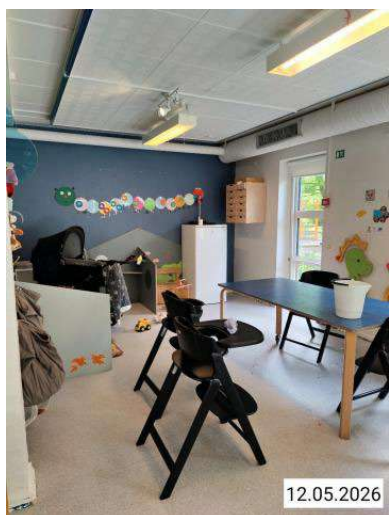
Vuggestuen mod nordvest består af to lokaler, et stort på 60 m<sup>2</sup> og et mindre på 12 m<sup>2</sup>. Det store lokale får fint med dagslys fra to sider og har terrassedør til det fri. Der er også fint med udsyn til legepladsen. Stuen indeholder køkken.

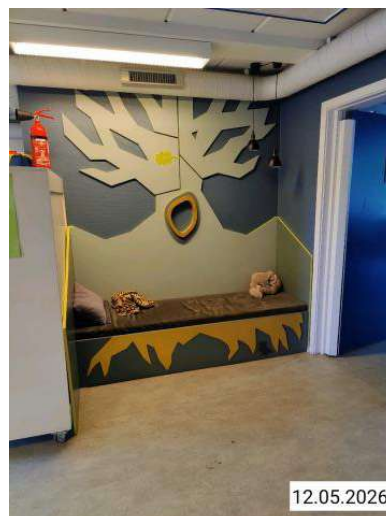
Vuggestuens garderobe er placeret mellem de to stuer. Den er rumlig og funktionel og indeholder 36 garderobepladser pladser.

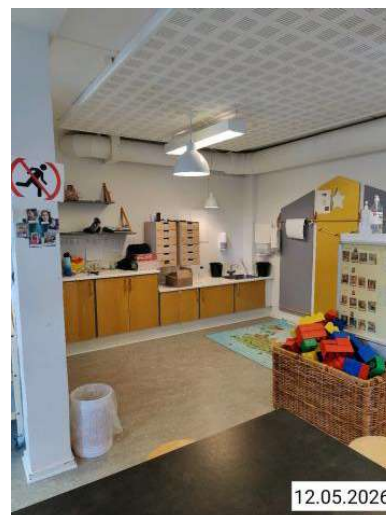
Vuggestuen mod sydøst er stort set magen til den anden stue men større. Den består af to lokaler, et stort på 85 m<sup>2</sup> og et mindre på 12 m<sup>2</sup>. Det store lokale har fint med udsyn til legepladsen, den får fint med dagslys fra to sider og har terrassedør til det fri.

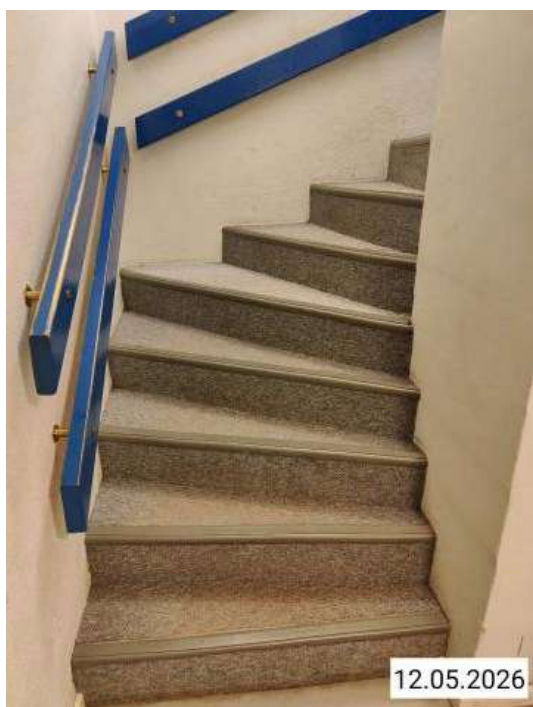
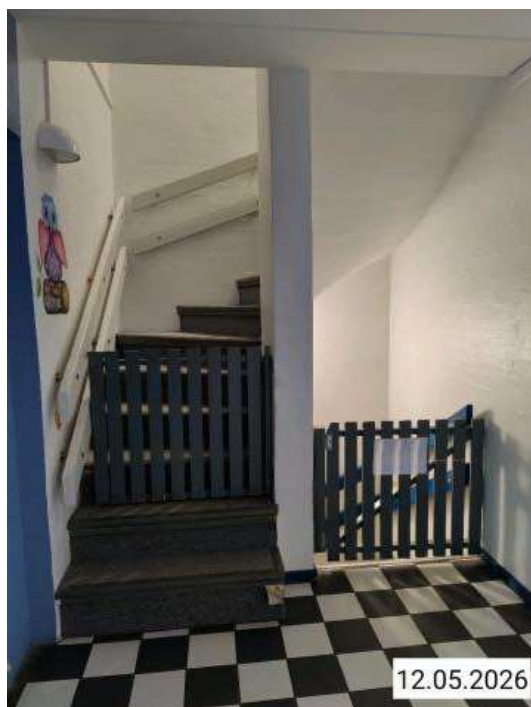
### Trapperum

Trappen der forbinder etagerne vurderes uegnet som trappe i offentligt byggeri. Den er en lidt stejl halvsvingstrappe uden mellem repos. Det vurderes at der skabes flaskehalsproblemer nogle mange børn skal op og ned.

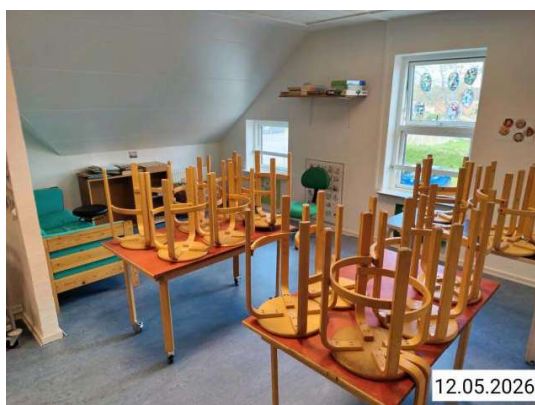
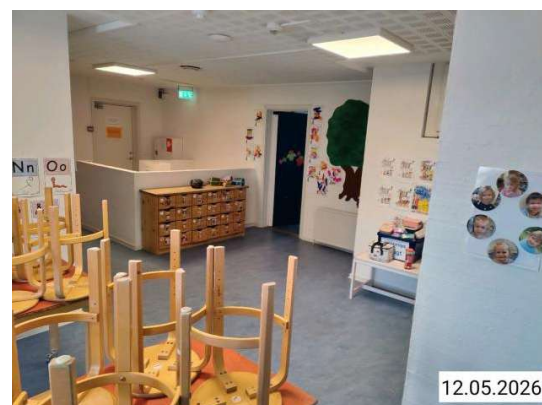
Oven for trappen ligger et fællesområde i åben forbindelse med trappen.

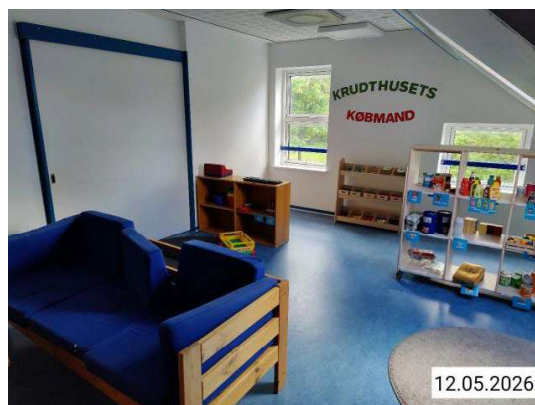
I tilknytning til ovenstående fællesområde, ligger to fællesrum som er forbundet til hinanden med en skydedør. De får ok med dagslys og har udsyn til udearealerne. De to rum udgør tilsammen 55 m<sup>2</sup> og ville potentielt kunne laves til en mindre børnehavestue med plads til 16-18 børn. Dette vil evt. kræve flugvejstrappe.

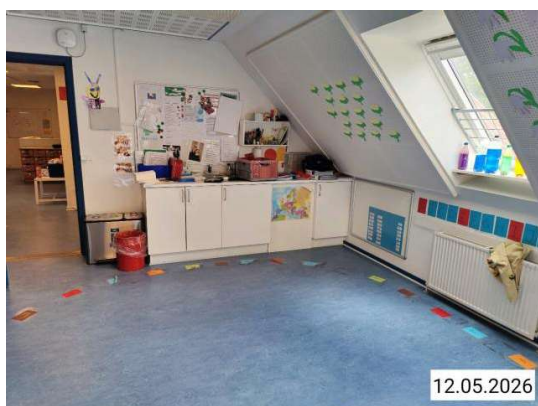
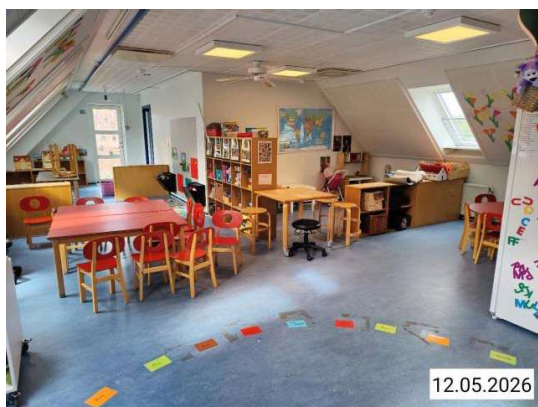
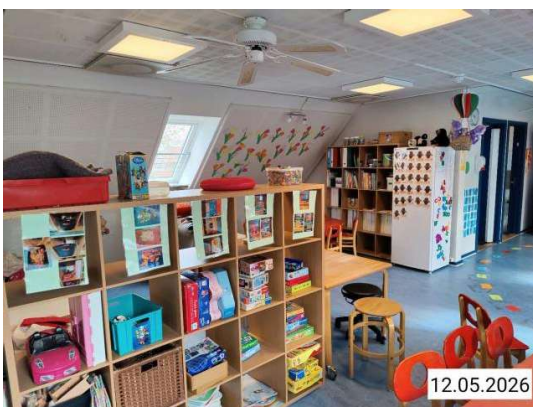
Børnehavestuen består af to rum. Et stort på 67,5 m<sup>2</sup> og et mindre på 18,5 m<sup>2</sup>. Rummet har skråvægge hvilket tager plads i rummet

Stuen får fint med dagslys fra tre sider men har kun lidt udsyn til udearealerne da de fleste af tagvinduerne sidder højt.

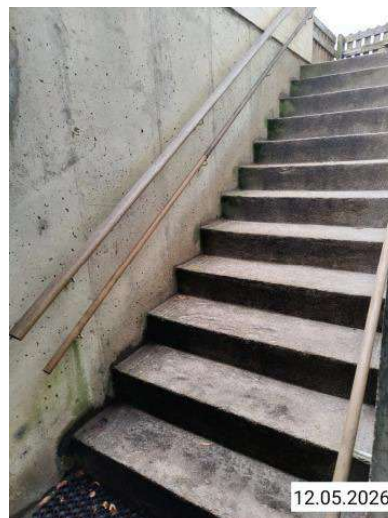
Børnehavens garderobe er placeret i kælderen og indeholder 51 garderobepladser.

Garderoben har direkte udgang til det fri via udvendig kældertrappe.

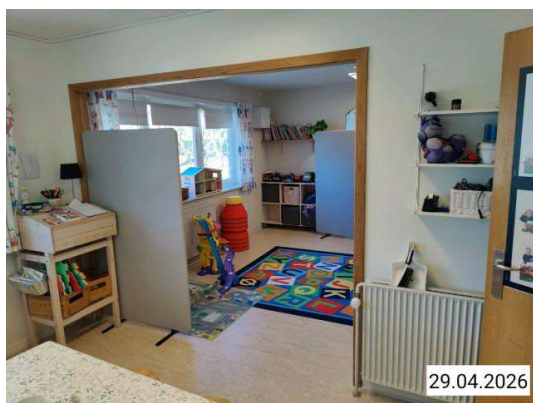
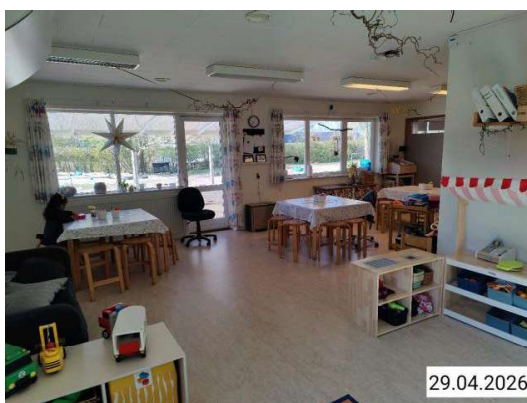
Stuen mod øst: Stuen har dagslys fra to sider samt udgang til det fri. Vinduerne sidder lidt højt placeret i forhold til børnenes mulighed for udsyn til det fri.

Stuen er i åben forbindelse med fællesrummene.

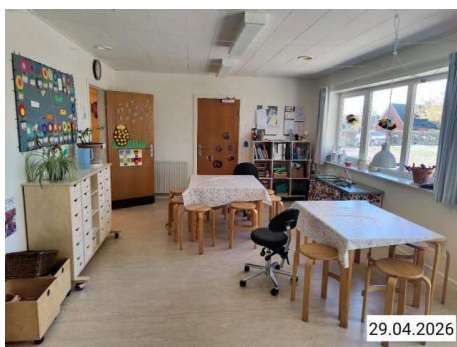
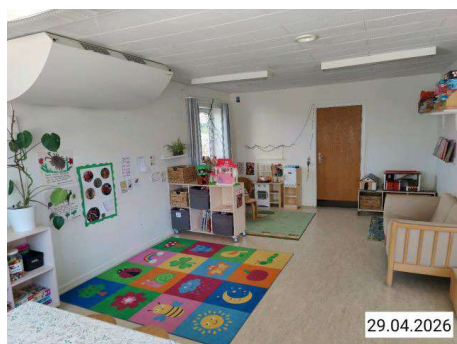
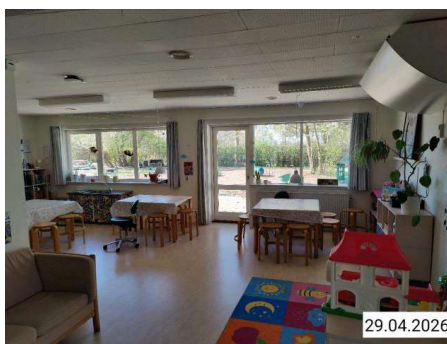
Stuen mod vest: Stuen har dagslys fra to sider samt udgang til det fri. Som i de øvrige rum sidder vinduerne lidt højt placeret i forhold til børnenes mulighed for udsyn til det fri.

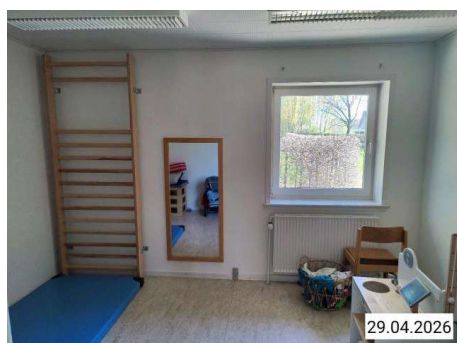
Tilhørende stuen mod vest findes et mindre grupperum på 12 m<sup>2</sup>

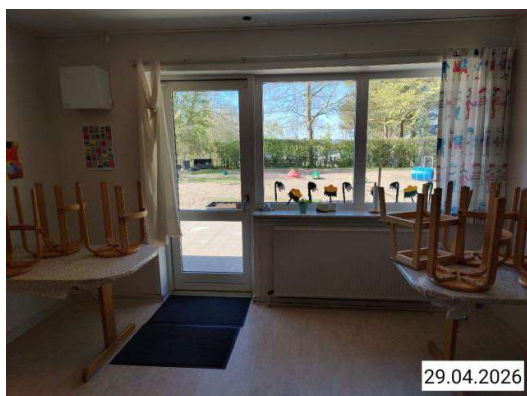
Fællesrum 1 har dør til stuen mod vest, til garderoben og er i åben forbindelse med det andet fællesrum. Rummet har fint med dagslys fra en side og adgang til de fri via terrassedør.

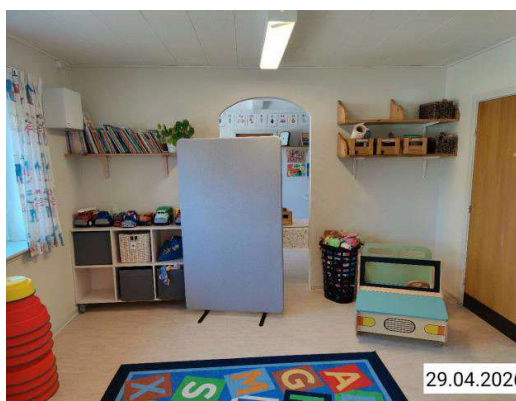
Fællesrum 2 er i åben forbindelse til stuen mod øst og det andet fællesrum og har adgang via garderoben. Rummet har fint med dagslys fra én side.

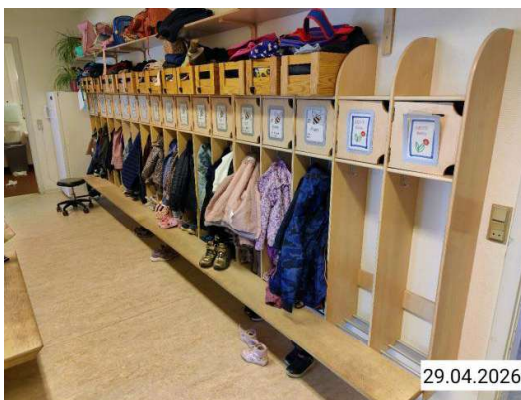
Garderoben er placeret i bygningens brede fordelingsgang i midten af bygningen. Den virker rumlig og funktionel og indeholder 23 garderobepladser til hver stue.

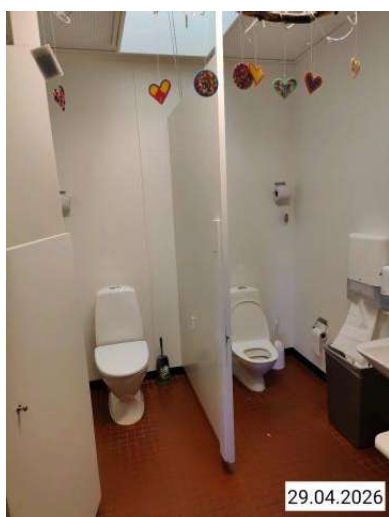
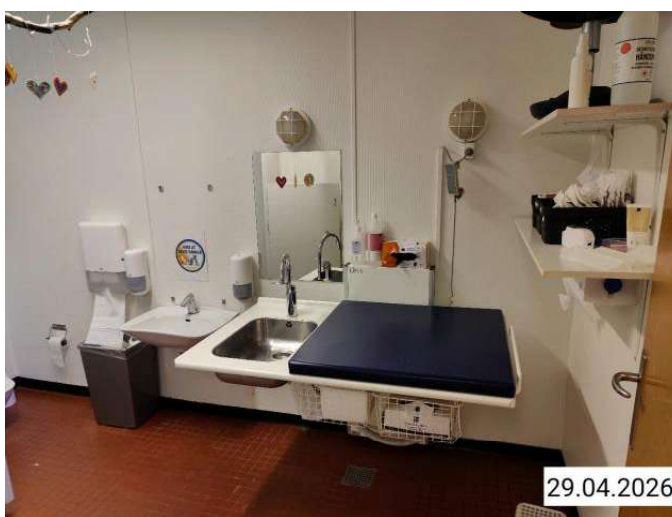
Hver stue har sit eget toiletrum med to toiletter og det ene er udstyret med puslebord. Begge toiletrum får dagslys via ovenlys.

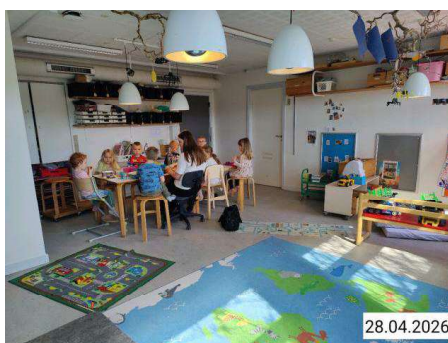
Opholdsrum mod sydøst: Hjørnelokale med direkte adgang til motorik og soverum samt til fællesarealet i midten. Rummet har store vinduespartier mod øst men rummet er dybt og det er begrænset hvor meget dagslys der kommer bagerst i lokalet.

Der er udsyn til legepladsen, men vinduerne sidder lidt højt i forhold til børnenes udsyn.

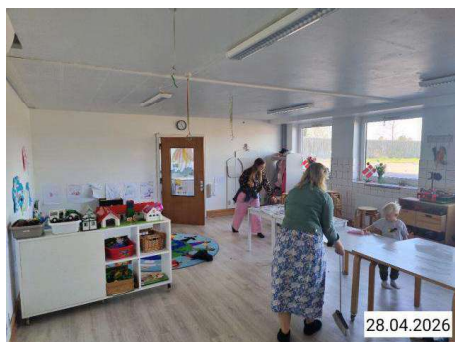
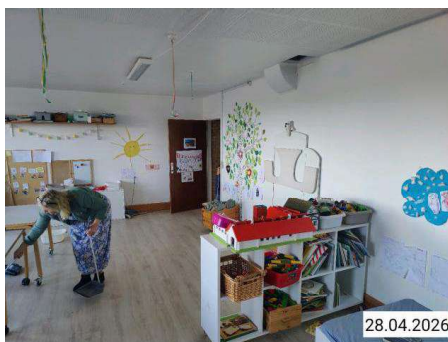
De to opholdsrum mod vest: Rummene er store og lidt dybe og som de øvrige opholdsrum er det begrænset hvor meget dagslys der kommer ind bagerst i lokalet. Pga. rummenes størrelse er de svære at indrette.

Rummene har udsyn til et større asfalteret areal.

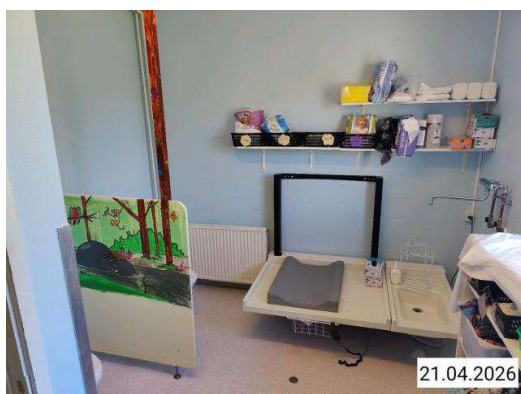
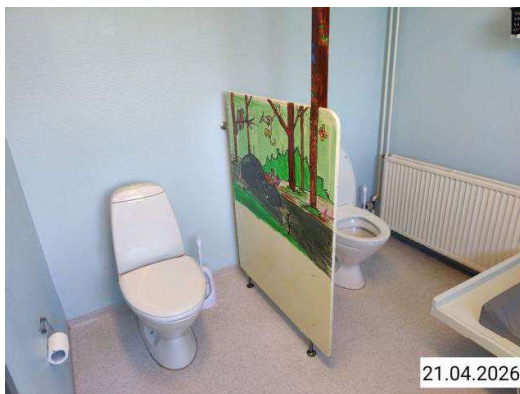
Toiletforholdene er udmærket, men lidt slidte. Hver toiletrum har to toiletter et puslebord.

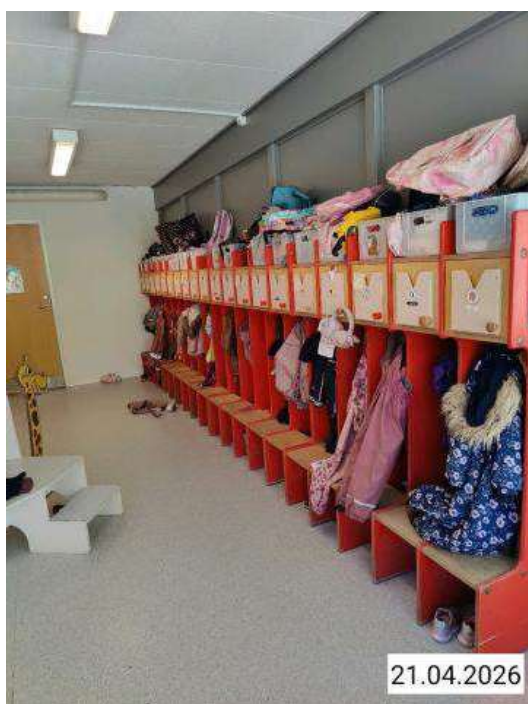
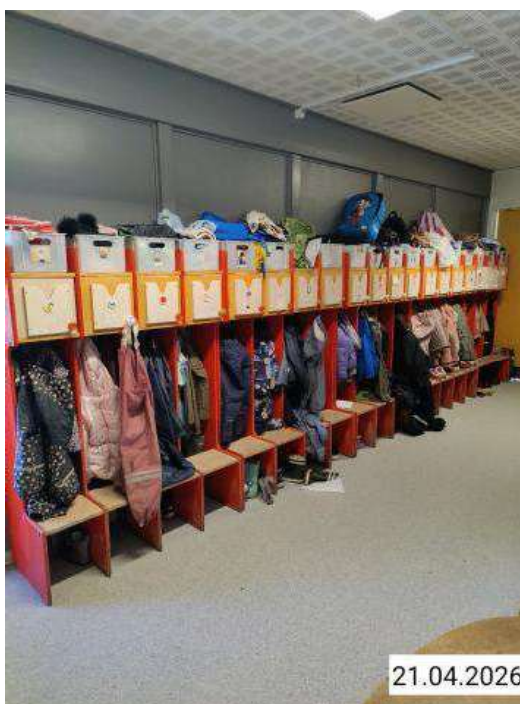
Garderoberne ligger lidt inde i bygningen og der er ikke direkte adgang fra det fri. Hver garderobe er dimensioneret til 20 - 23 pladser.

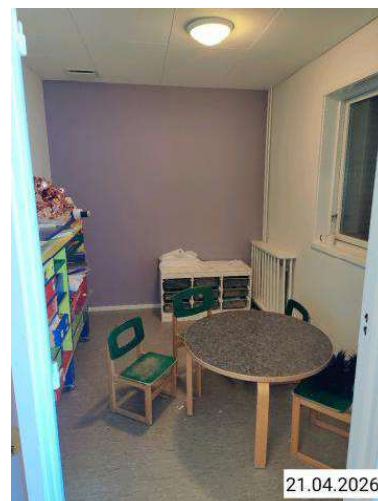
Stuen mod nordøst: Der er to mindre grupperum tilknyttet stuen som ligger i forlængelse af hinanden. Det bagerste rum har ikke dagslys, da vinduet er blændet og det vurderes ikke at være egnet til længere ophold.

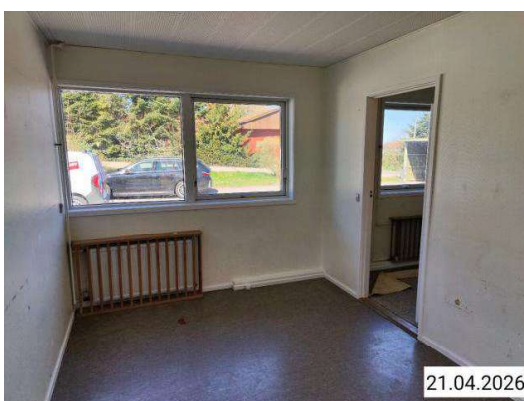
Stuen mod sydvest: Rummet er under renovering i form af malerarbejde. Stuen har fint med dagslys og det store lokale får dagslys fra to sider. Som de øvrige stuer er sidder vinduerne lidt højt i forhold til børns mulighed for udsyn til det fri.

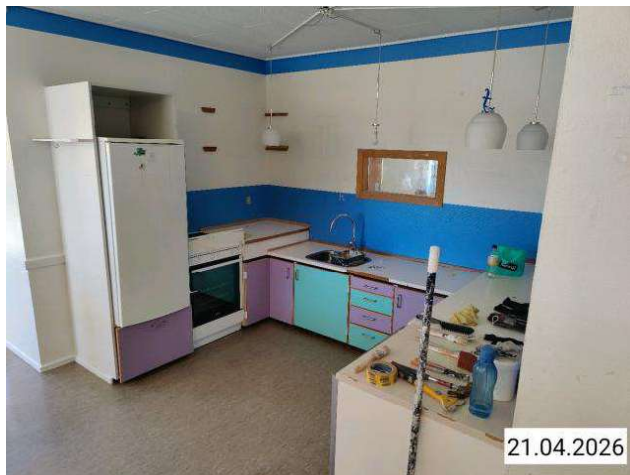
Stuen mod sydvest: Stuen har et centralt placeret køkken som tager en del plads i indhakked. Indhakked vurderes derfor ikke som en del af opholdsarealet i stuen.

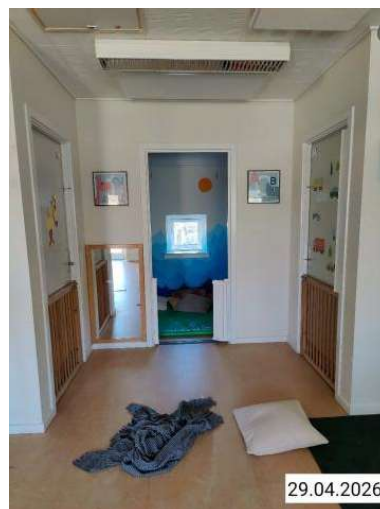
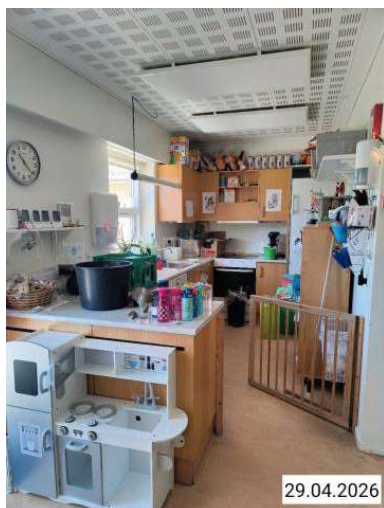
Stuens store lokale har direkte udgang til det fri og dagslys fra to sider, men rummets størrelse gør mængden af dagslys bagerst i lokalet begrænset. Der er begrænset med udsyn for børn.

Vuggestuen har et køkken i åben forbindelse med det store opholdsrum. Køkkenets areal er ikke medregnet som ophold.

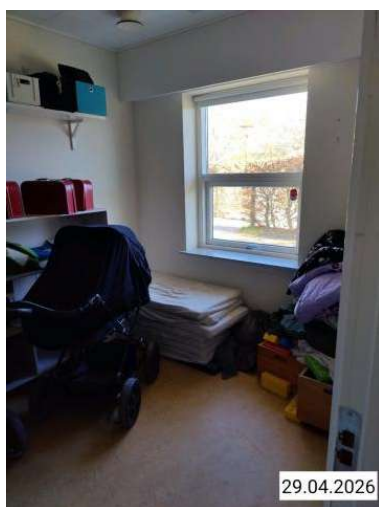
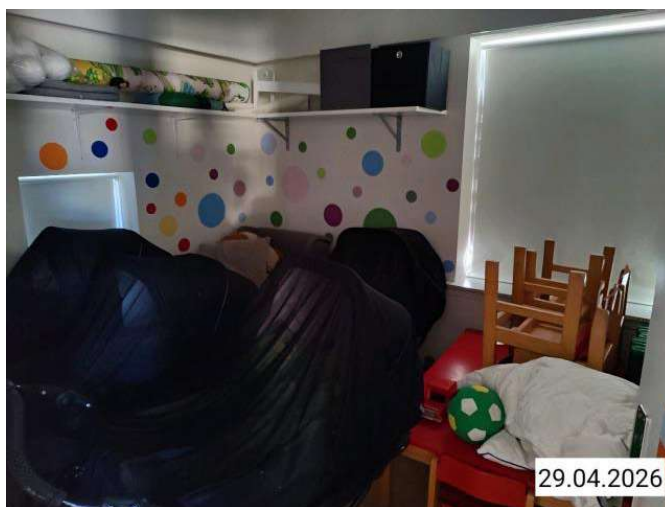
De to andre rum har tilpas med dagslys, det ene fra to sider.

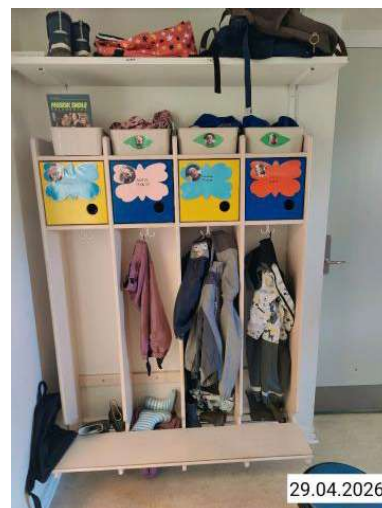
Vuggestuens garderobe er velplaceret, rumlig og funktionel. Indeholder 17 pladser, men har ikke adgang direkte til det fri.

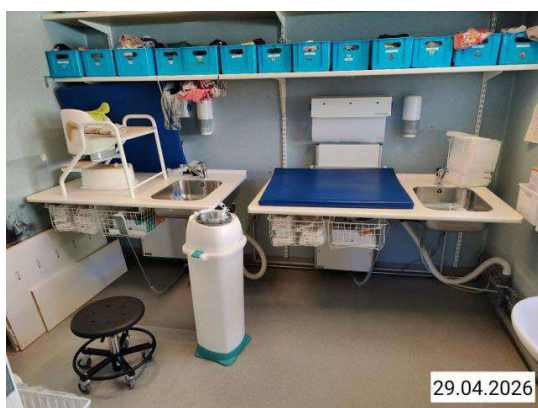
Vuggestuens toilet vurderes til at være meget funktionelt og rummeligt og indeholder to pusleborde og et børnetoilet.

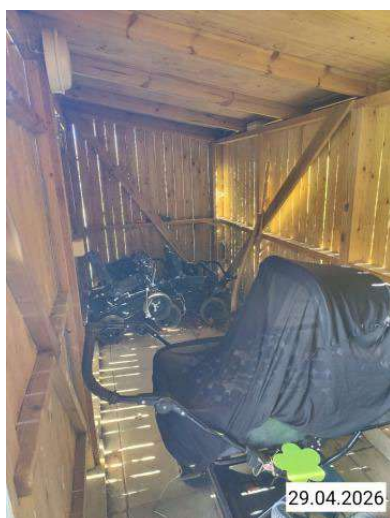
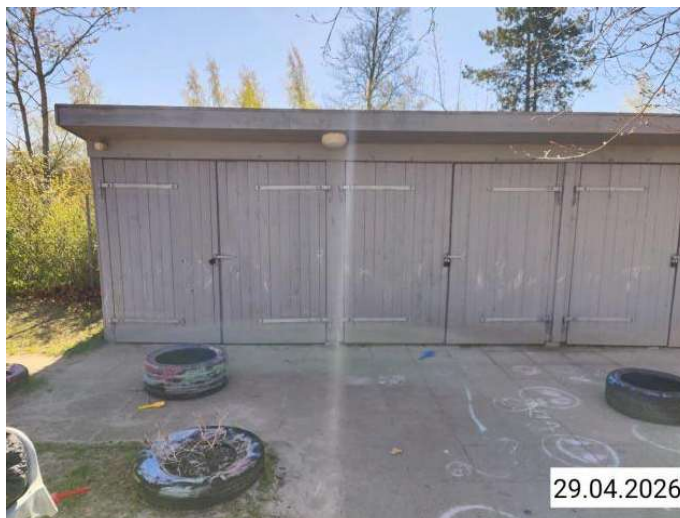
Til vuggestuen høre en liggehal / skur, hvor der kan være ca. 6-7 barnevogne. Bygningen er registreret som udhus i BBR.

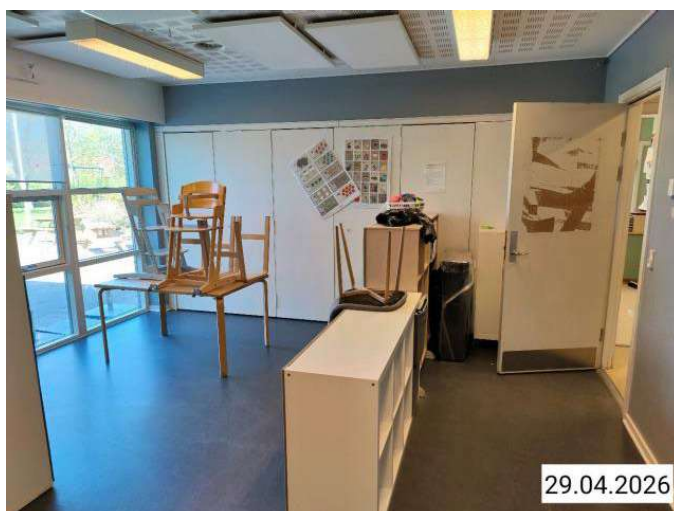
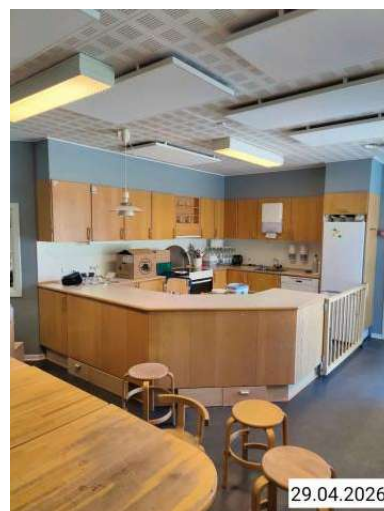
Fællesrummet på 55 m<sup>2</sup> ligger centrale placeret mellem de to børnehavestuer og er også tæt forbundet med vuggestuen.

Rummet indeholder et større fælleskøkken.

Fællesrummet og den ene børnehavestue er adskilt med foldevæg, der øger fleksibiliteten i hverdagen

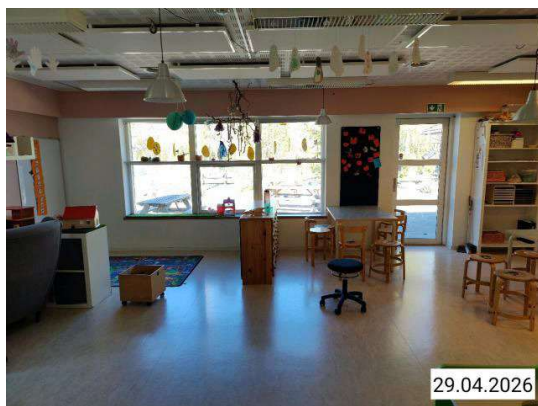
Stuen mod syd: Børnehavestuerne er bygget op som vuggestuen. Det store lokale har direkte udgang til det fri og dagslys fra to sider, men der er begrænset med dagslys bagerst i lokalet.

Stuen har direkte forbindelse til fællesrummet.

Stuen har to mindre lokaler tilknyttet.
