## IDRÆTSINSTITUTIONEN AKTIVARIUS

### Kapacitetsvurdering

Dato: 2026.05.14  
Sag: 26009  
Sign.: PVL

## ASYLBØRNEHAVEN

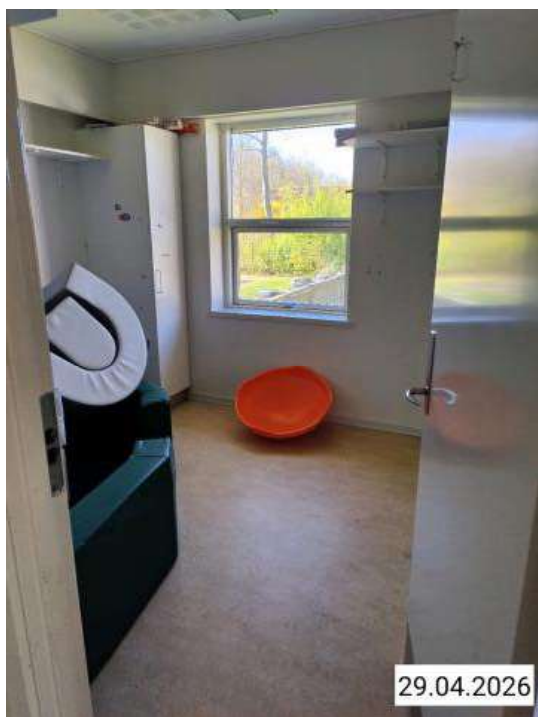
Der er to mindre, velfungerende grupperum tilknyttet stuen.

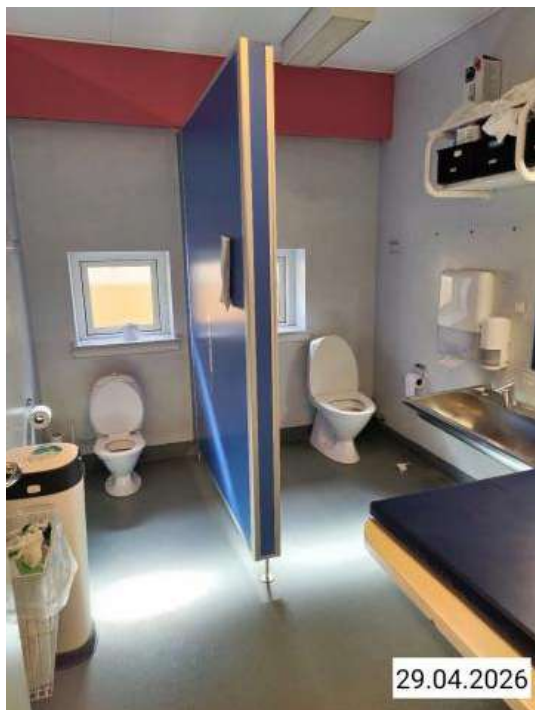
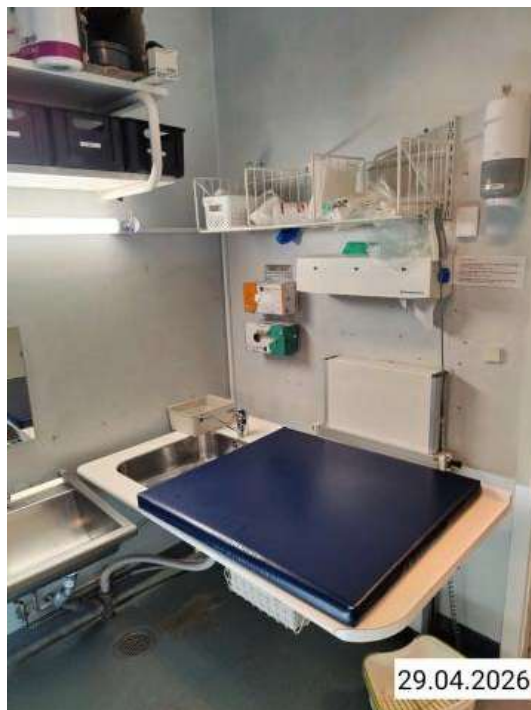
Toiletforholdene er fine, med to toiletter og et hævesænke puslebord.

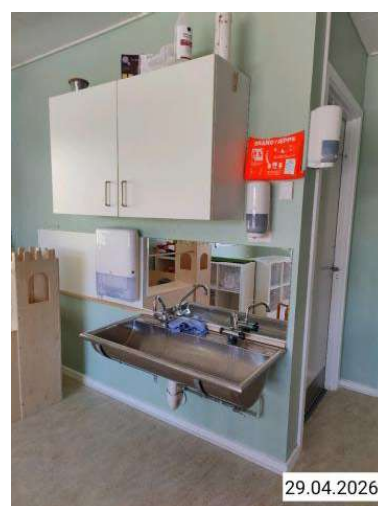
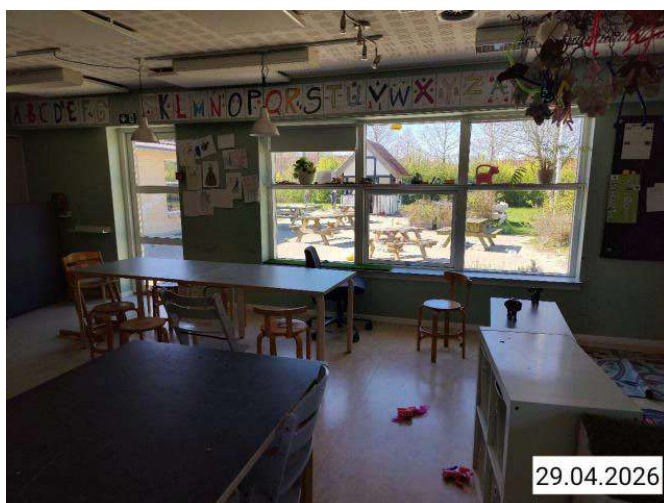
Børnehavestuen mod vest er stort set magen til den anden børnehavestue. Denne stue kan dog slås sammen med fællesrummet via foldevæg.

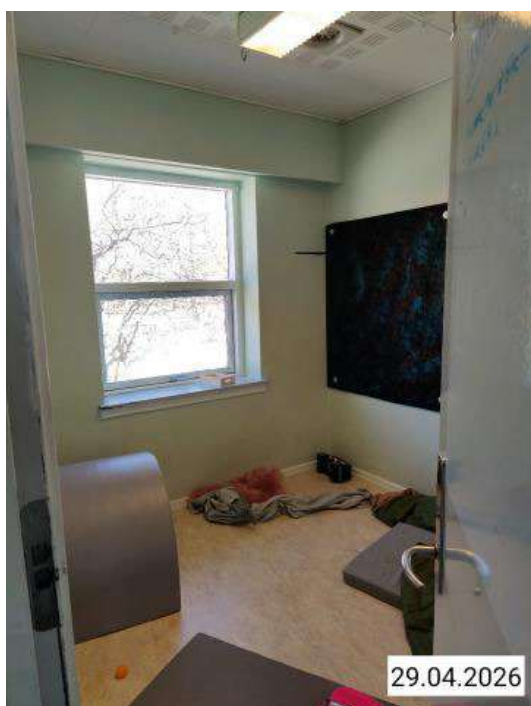
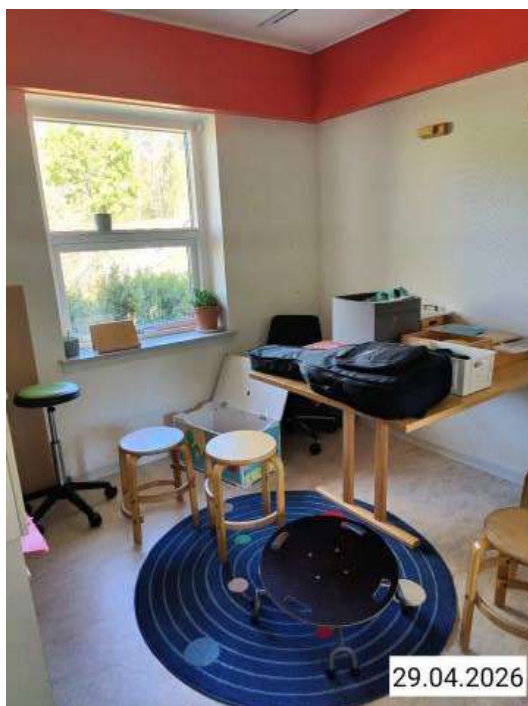
Som ved den anden stue er der to mindre, velfungerende grupperum tilknyttet stuen.

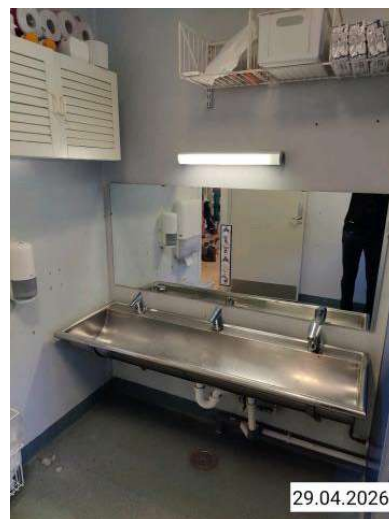
Det tilhørende toiletrum er rummeligt og indeholder to toiletter.

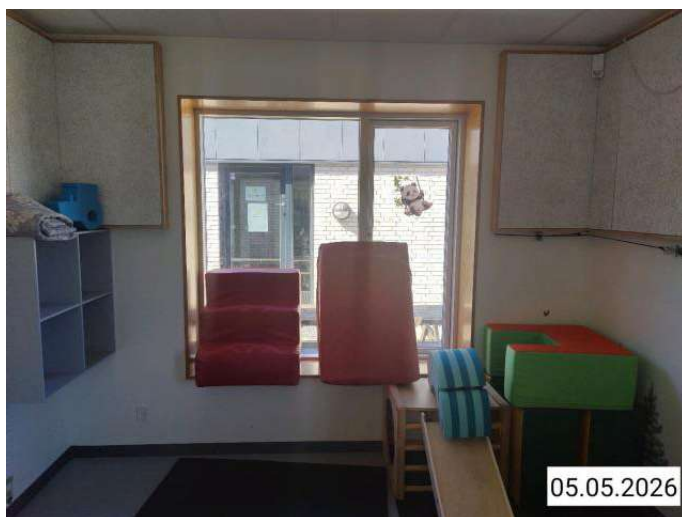
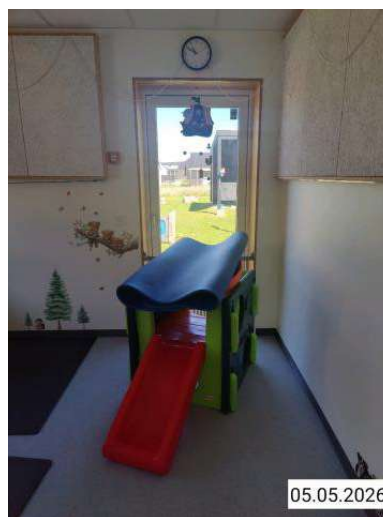
Alle stuerne består af tre rum i forskellige størrelse.

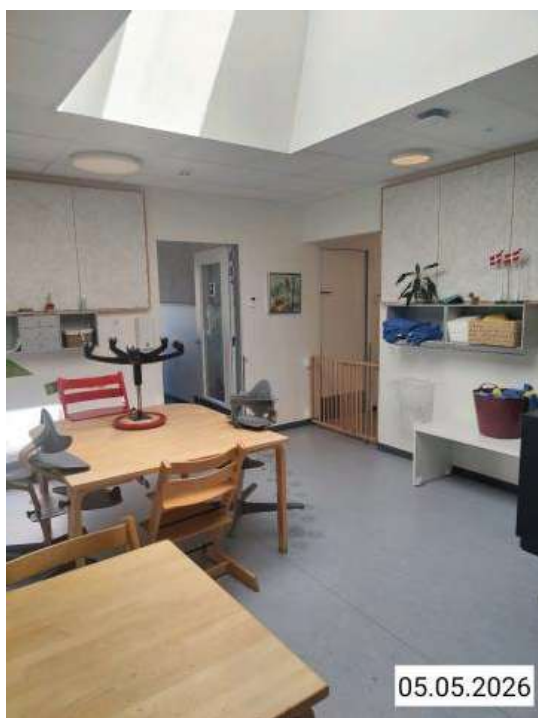
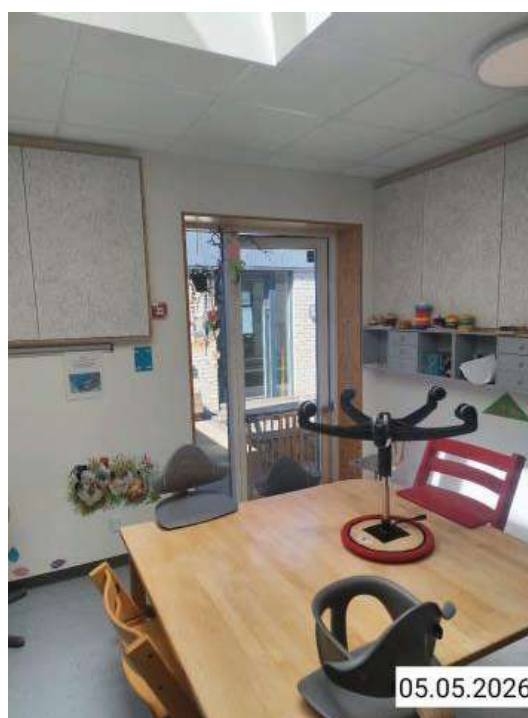
Alle opholdsrum har det nødvendige dagslys og de rum der har begrænset vinduesareal i facaden får tilført dagslys via store ovenlys.

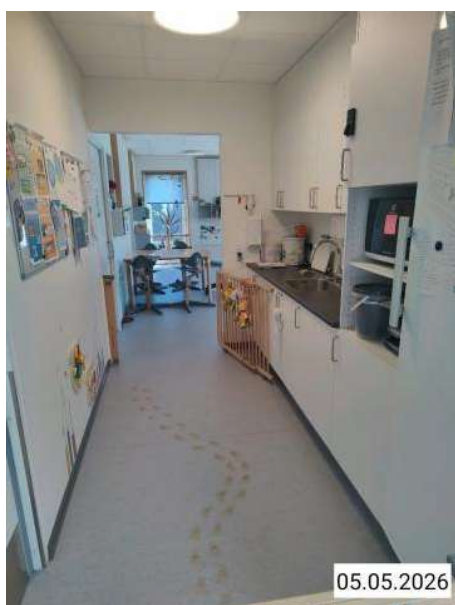
I de enkelte stuer er alle opholdsrum placeret omkring et centralt placeret the køkken der også fungerer som fordelingsgang og forrum til toilet

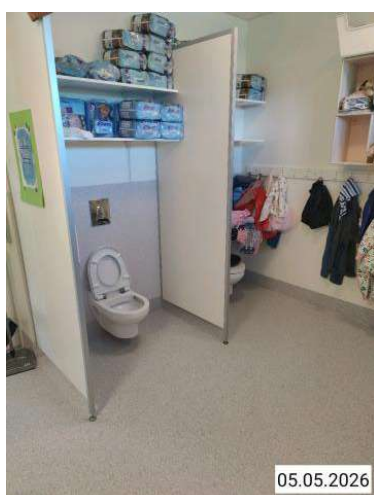
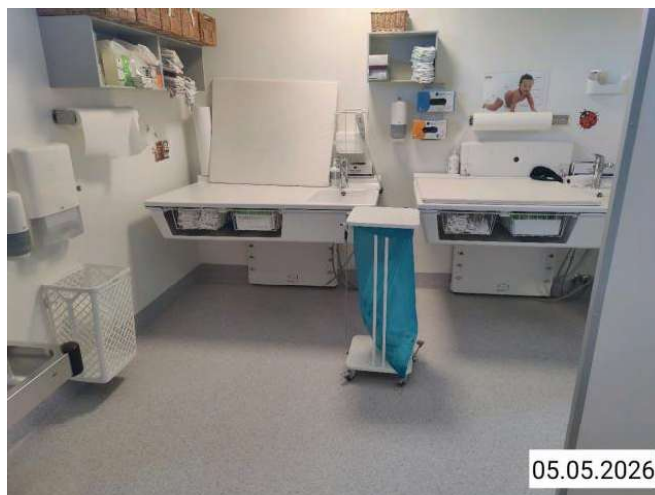
Toiletter tilknyttet vuggestuerne er rumlige og de fleste af dem har dagslys. De har begge to toiletter og to pusleborde.

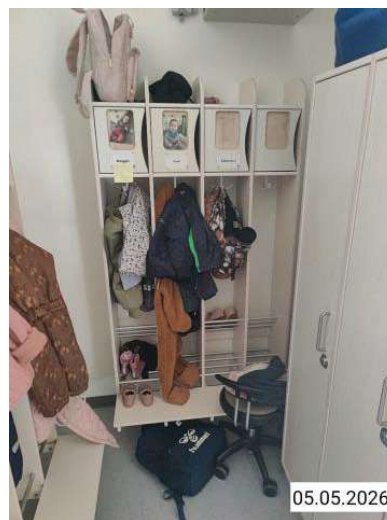
Alle stuer har direkte adgang fra udearealerne, herunder legepladsen.

Vuggestuegarderoberne er begrænset til 16 pladser hvilket umiddelbart gør det svært, hvis man vil indrette børnehavestue i lokalerne, da de kræver flere garderobeplasser

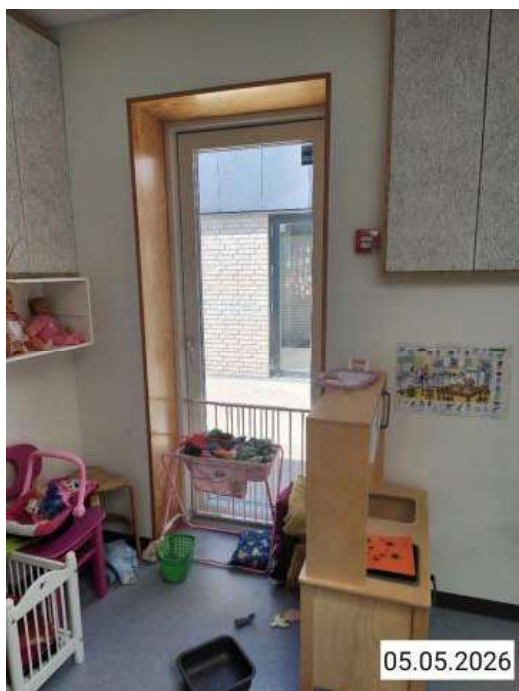
Børnehavestuerne er disponeret på samme måde som vuggestuerne. Tre lokaler placeret i forlængelse af hinanden.

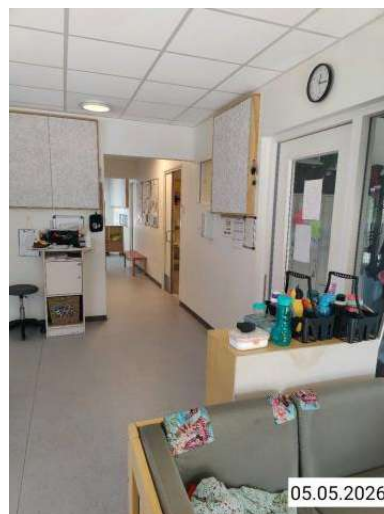
Alle opholdsrum har fint med dagslys og de rum der har begrænset med vinduesareal i facaden får tilført dagslys via store ovenlys. Alle opholdsrummene har adgang til det fri.

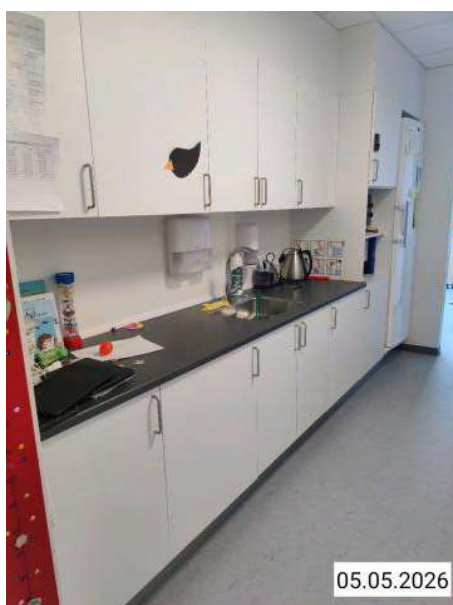
Det centralt placeret the køkken fungerer også som fordelingsgang mellem stuens lokaler og er forrum til toilettet.

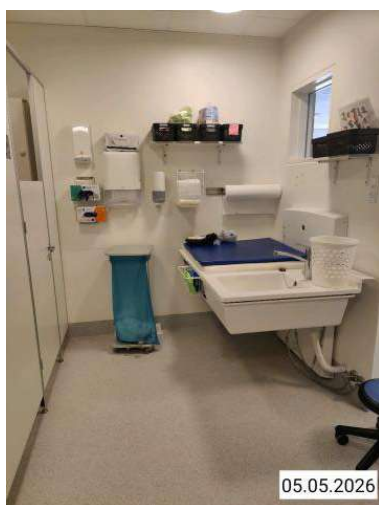
Toiletter tilknyttet stuerne er rumlige og de fleste af dem har dagslys. De har tre toiletter og et pusleborde.

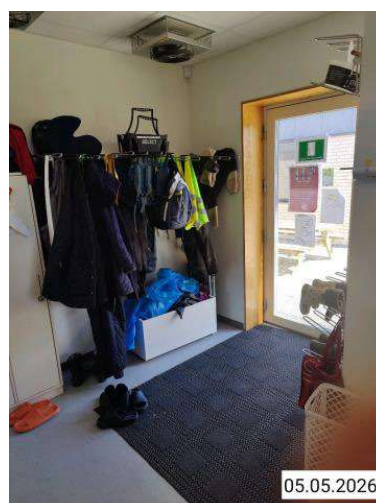
Børnehavestuerne har direkte adgang fra udearealerne. De er indrettet med 26 garderober.

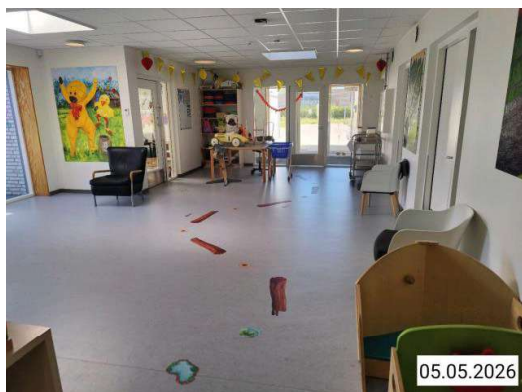
Det store fællesareal på i alt 129 m<sup>2</sup> binder stuerne sammen og giver rum til fælles aktiviteter som krea, leg og læring. Der kommer fint med dagslys ind fra vinduer i facaden og ovenlys og der er udgange til det fri i indhakkene mellem stuerne.

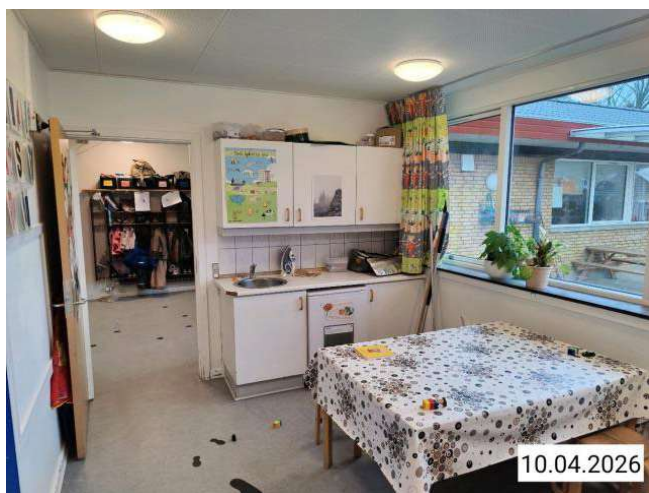
Enkelte opholdsrum er gennemgangsrum og det begrænser rummets funktionalitet.

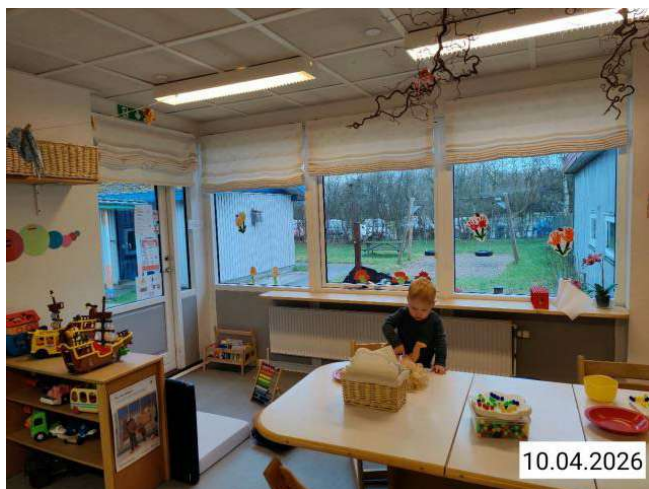
Dagslysforholdene er generelt fine, dog har to af stuerne kun dagslys fra en side. Alle stuerne har adgang til det fri.

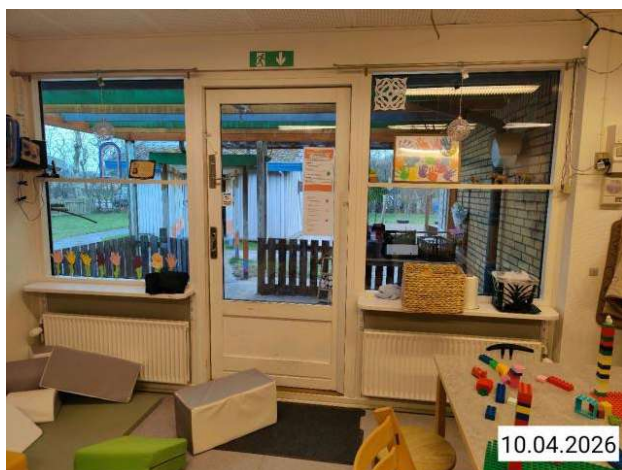
Overdækket terrasseareal forringer dagslyset i den ene stue.

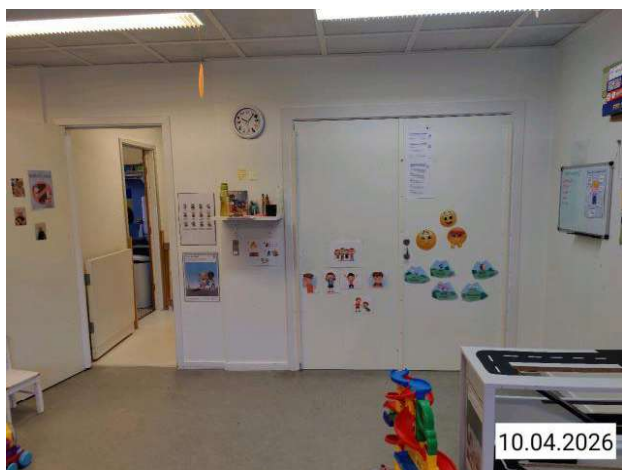
To af vuggestuerne kan slås sammen via dobbeltdør og to andre har forbindelse til hinanden via toilet rum. Dette giver gode forbindelse og fleksibilitet mellem stuerne.

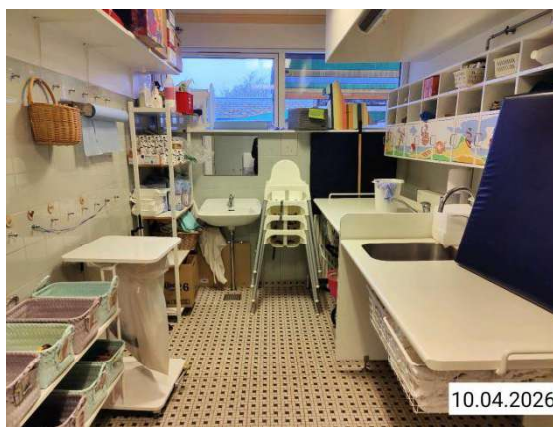
Toiletforholdene er generelt fine med rimelig plads og god sammenhæng med stuerne.

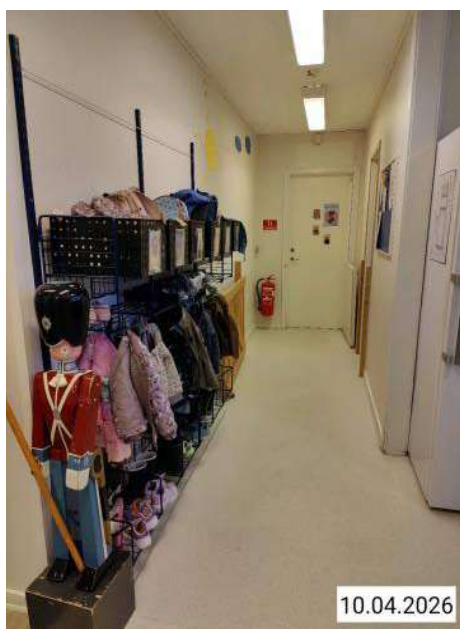
Vuggestuen har taget en del af gangarealet i brug som garderobe.

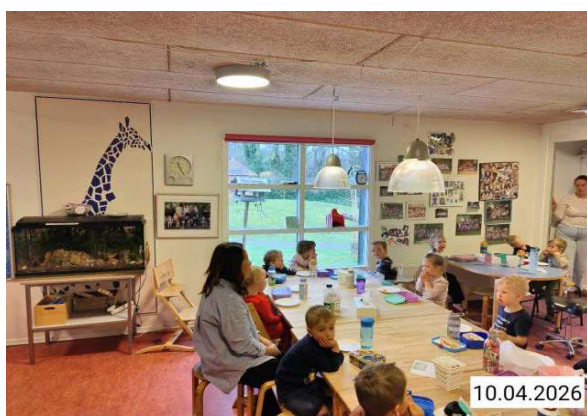
Børnehave-stuen i den nye bygning består af et stort rum som kan deles via foldedør. Den ene ende af rummet indeholder køkkenet.

Når det store opholdsrum er opdelt med foldevæg, er der begrænset med dagslys via et vinduesparti og to mindre vinduer i køkkenet. Glasarealet udgør ca. 4,1 m<sup>2</sup> hvilket er ca. 8 % af gulvarealet. Glasareal bør udgøre mindst 10% af gulvarealet iht. BR18. Derudover er der kun dagslys fra en side.

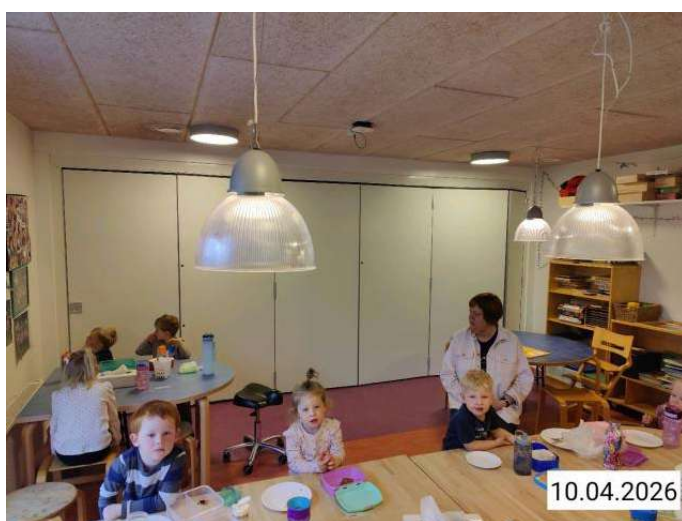
Det store opholdsrum i den nyeste bygning kan opdeles via stor foldevæg.

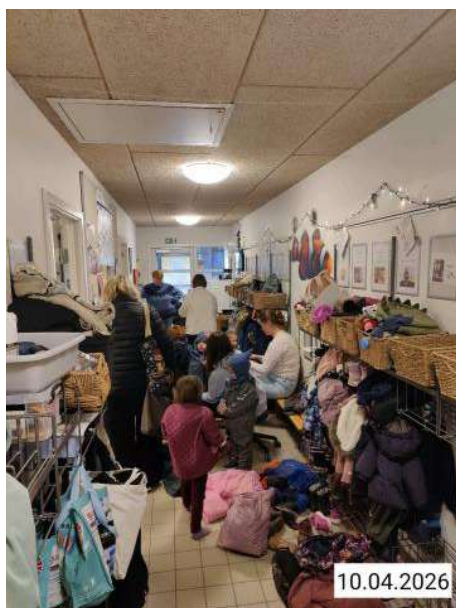
Børnehavens garderobe ligger langs med stuen. Pladsen er trang da der er garderober på begge sider af det aflange rum.

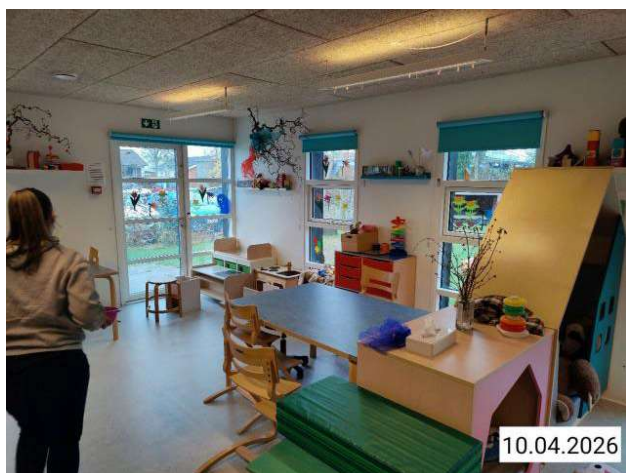
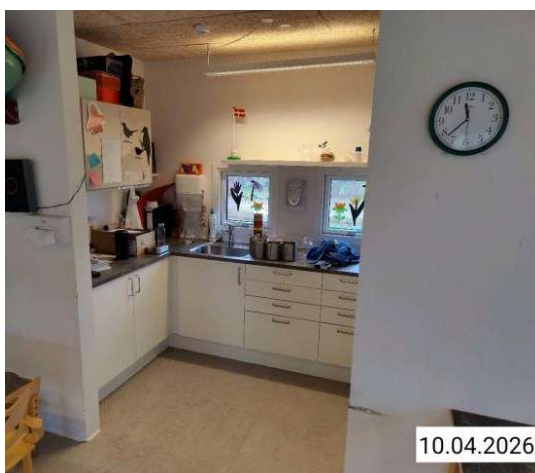
Dagslysforholdene er fine, med dagslys fra tre sider og der er fint udsyn til det fri.

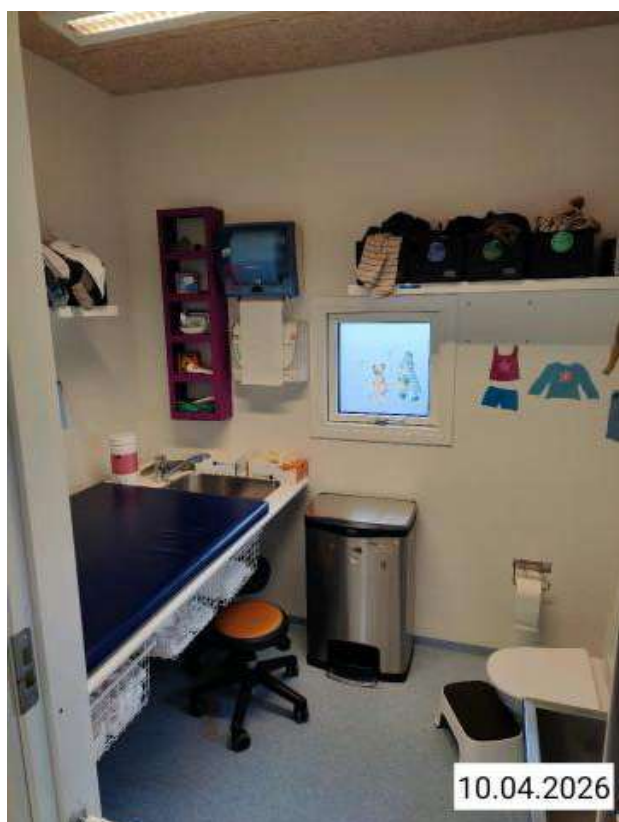
Vuggestuen har eget toilet, direkte tilknyttet stuen.

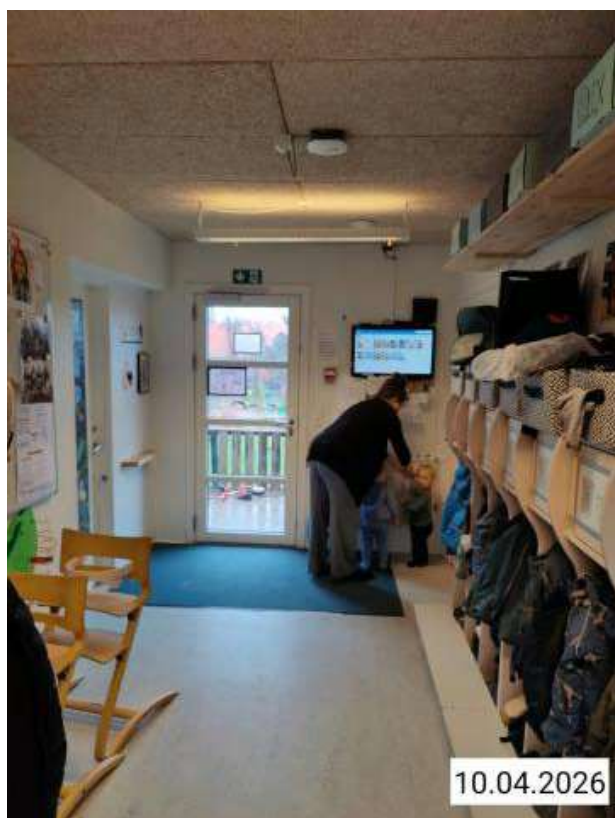
Vuggestuens garderobe er placeret mellem børnehaven og vuggestuen. Garderoben har udgang til begge sider af bygningen.

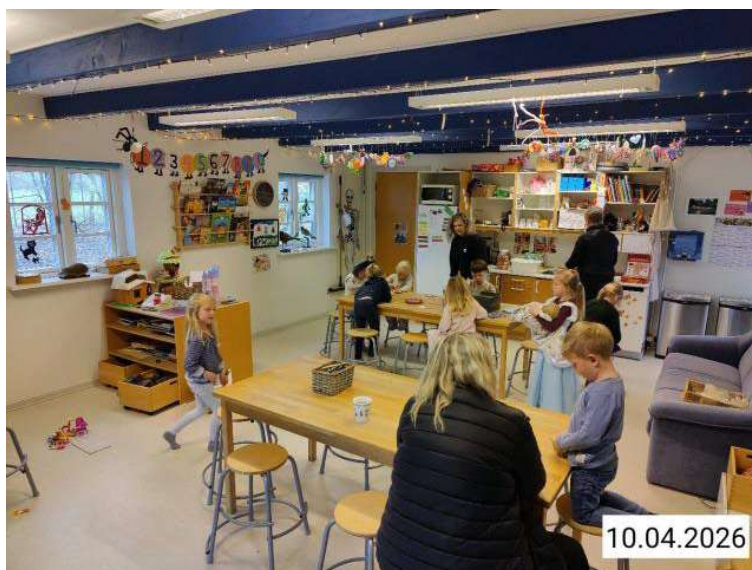
I den ene del af opholdsarealet er der placeret køkkenen.

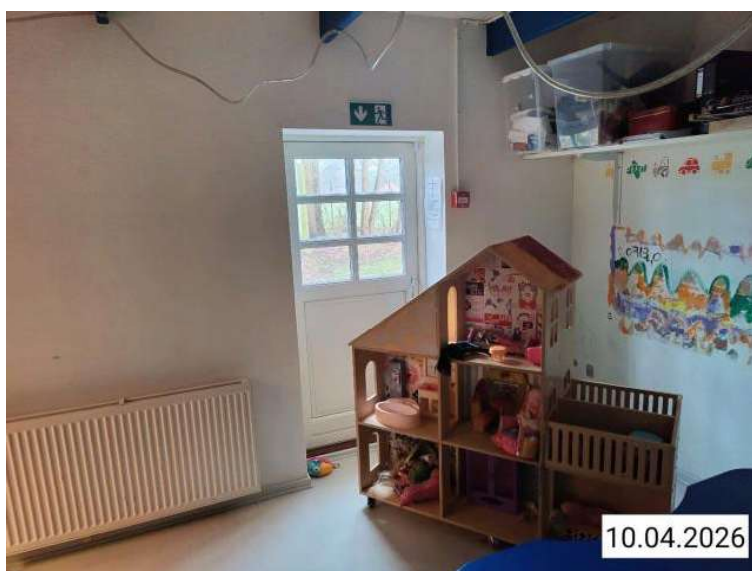
Tilknytte opholdsarealet er et mindre lokale som også bruges til ophold. Dette lokale har meget begrænset med dagslys via en dør med små glasfelter.

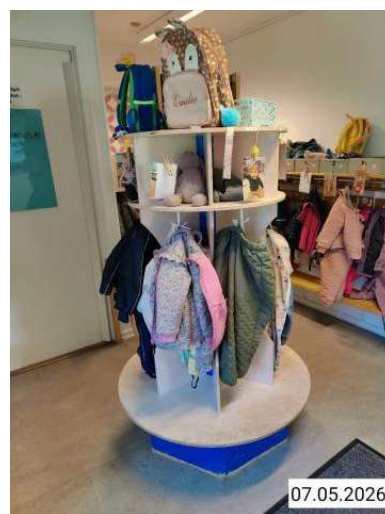
Mellem de to stuer findes garderoben med plads til 22 børn.

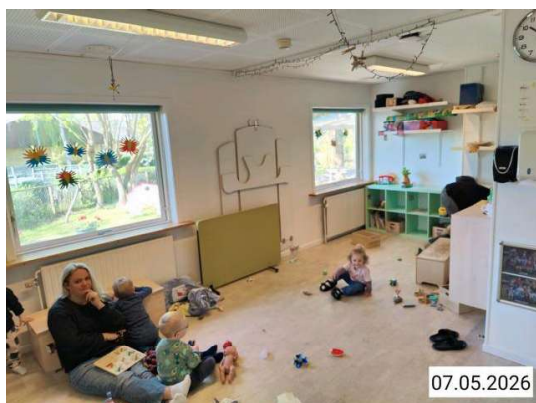
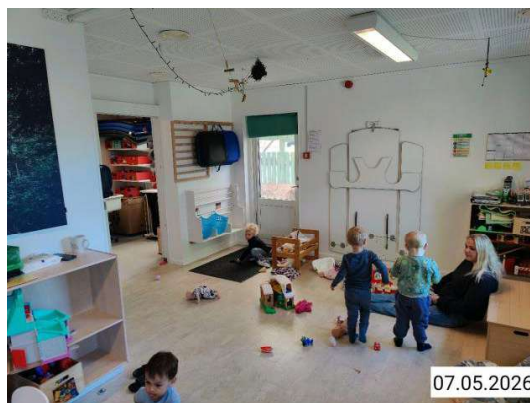
Den anden stue er lidt mindre på 22 m<sup>2</sup>. Den har også udgang til det fri og får dagslys fra to sider. Fra stuen er der direkte adgang til det fælles toiletrum.

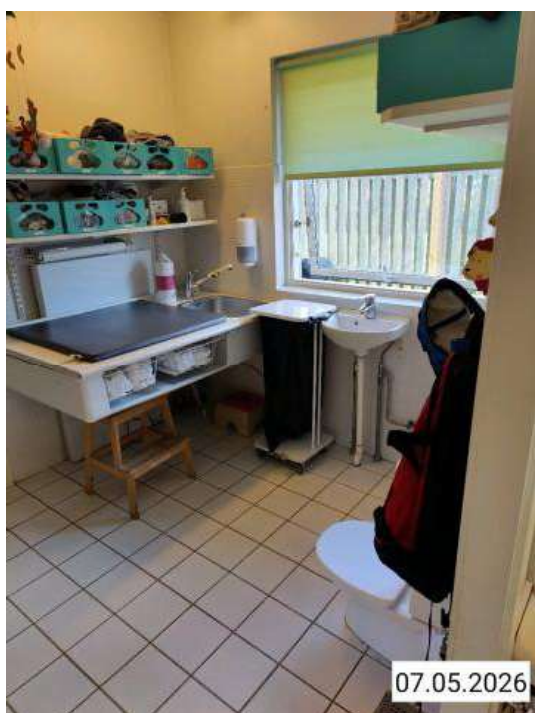
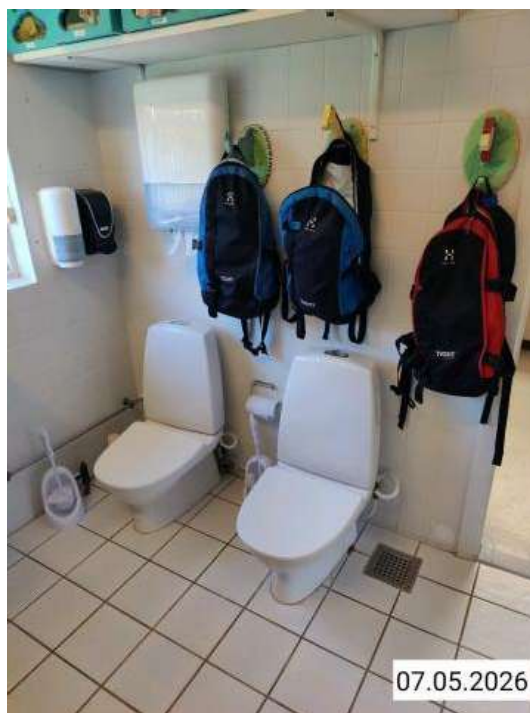
Toiletrummet består af to rum i åben forbindelse med hinanden. Det indeholder to toiletter og to pusleborde.

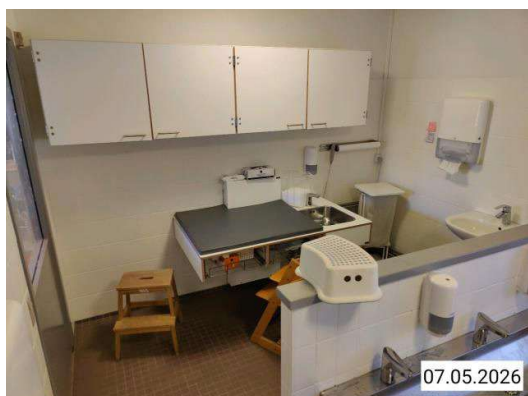
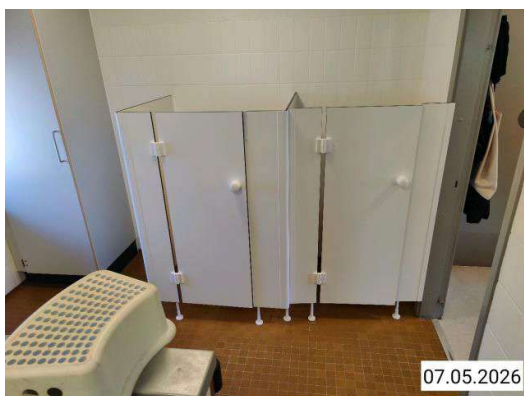
Toiletrummene der ligger i tilknytning til stuerne er rumlige og har dagslys. De er indrettet med to toiletter i hvert rum og to af stuerne har puslebord.

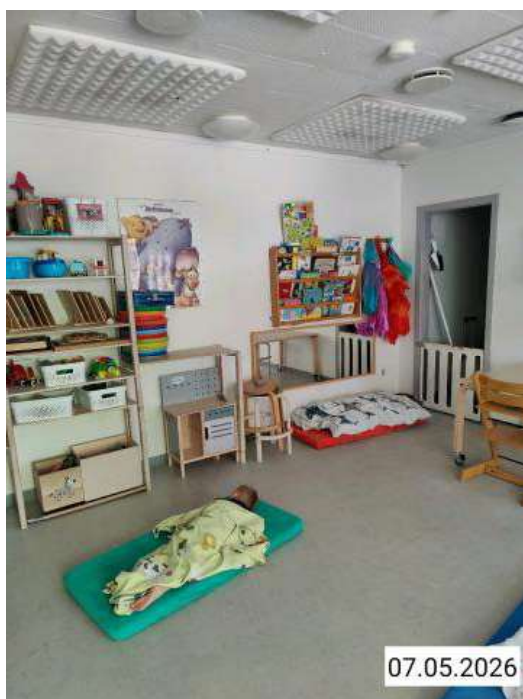
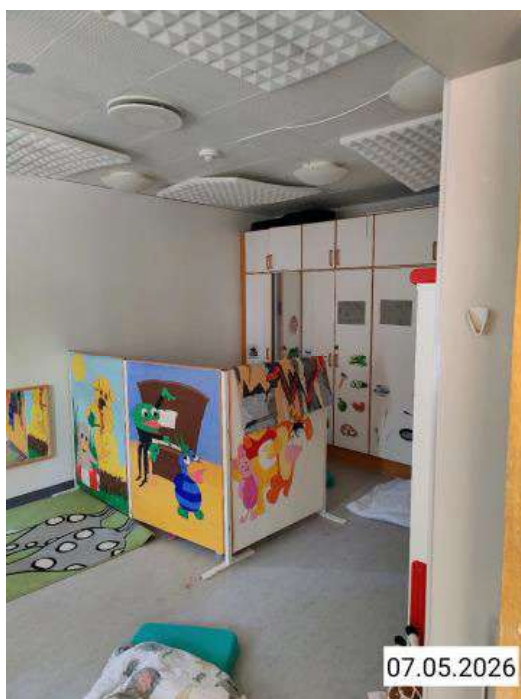
De to stuer består af to rum i forbindelse med hinanden med skydedør. Der kommer dagslys fra en side og der er udsyn til legepladsen. Det ene rum har adgang til det fri.

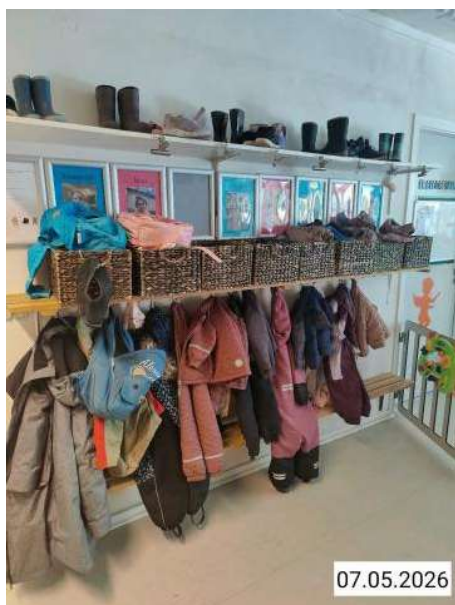
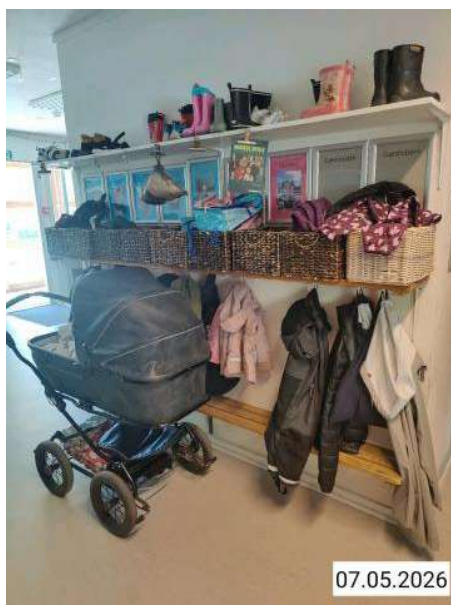
Mellem de to vuggestuer ligger deres gardobe i forbindelse med et fællesareal. Garderoberne vurderes passende til ca. 16-17 børn hver af de to garderober.

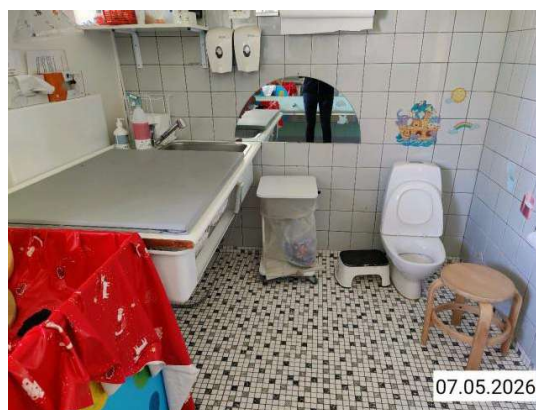
Hver stue har eget toiletrum tilknyttet. De har kun et puslebord, hvilket vurderes at være i underkanten til vuggestuebehov

- Toiletrummene i vuggestuen har kun et puslebord. Man kan med fordel undersøge om man kan få plads til et ekstra hæve-sænke puslebord.
- Det bør overvejes at bygge en liggehal og evt. dedikere et rum til sovefaciliteter til de børn der skal sove inde.
- Det bør overvejes at lave en ekstra garderobe for at undgå flaskehalsproblemer i den nuværende store garderobe.

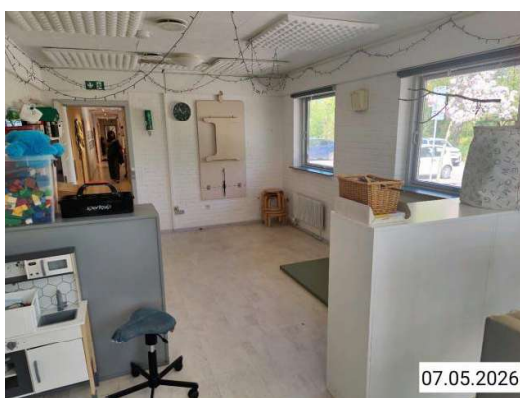
I bygningens østlige ende ligger to lokaler. Det ene har fint med dagslys fra to sider.

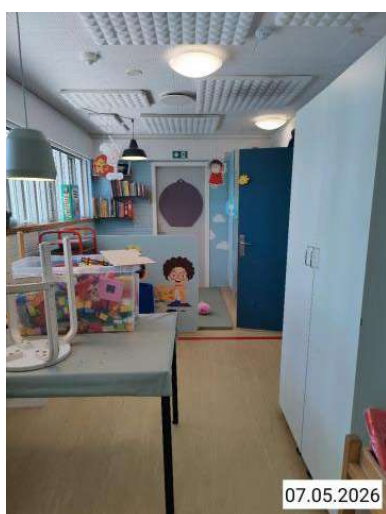
I sammenhæng med det ovenstående lokale mod østgavlen ligger et andet lokale. Det har højtstående vinduer og børnene har ikke umiddelbart udsyn til udearealerne.

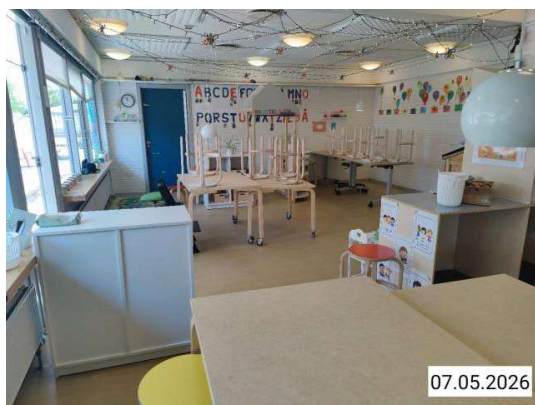
De tre opholdsrum der ligger mod syd får alle tre kun dagslys fra syd og rummene er lidt dybe hvilket trækker ned i rumkvaliteten.

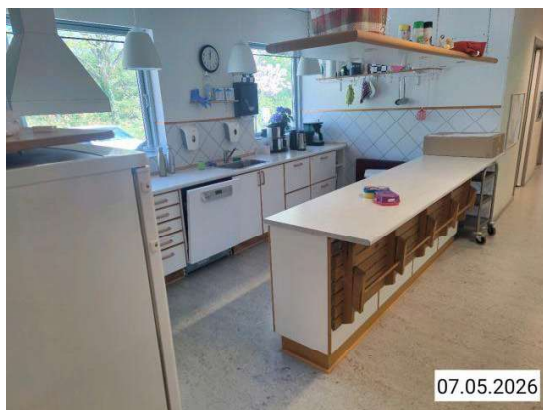
I gangforløbet ligger et fælleskøkken. Der er ikke køkkener på stuerne.

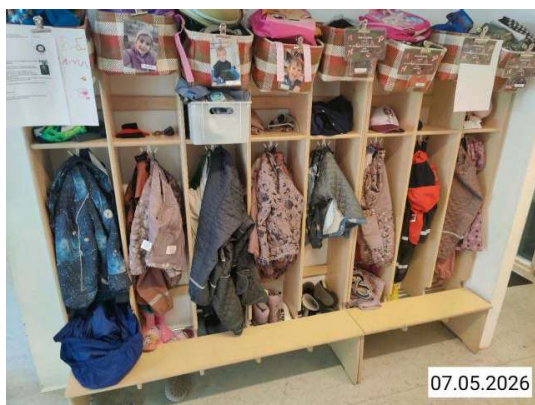
Alle garderobepladserne er samlet i samme lokale mellem to af stuerne. Her er opstillet 80 garderobepladser som optager alt pladsen i lokalet.

- Der er ikke registret ABA
- Der mangler umiddelbart rum til de børn der skal sove inde.
- Børnehaven har kun én fælles garderobe med 80 garderobepladser. Det vurderes at være uhensigtsmæssigt når der er mange børn der skal ind og ud på samme tid.

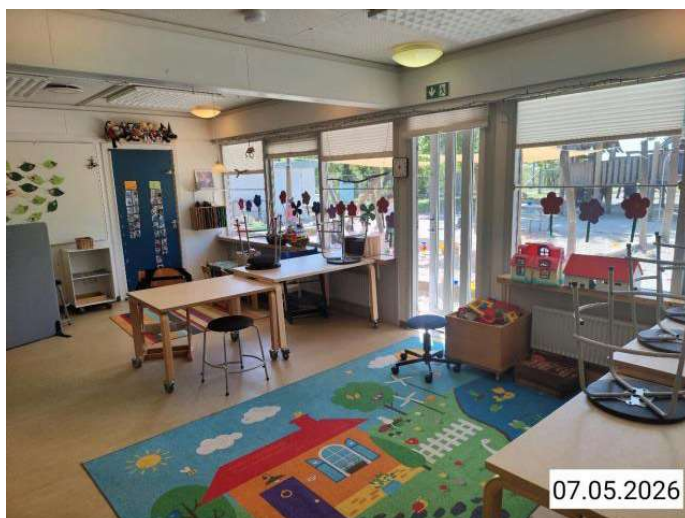
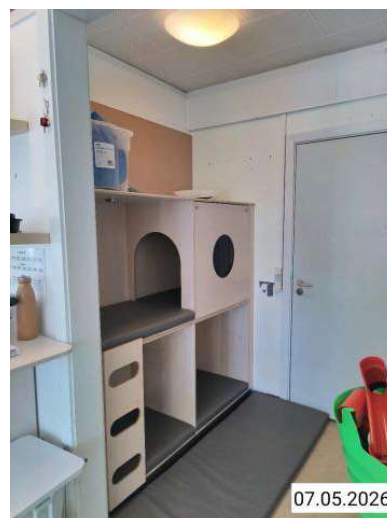
To af børnehavestuerne ligger i forbindelse med garderoben. Som flere af de øvrige rum får de kun dagslys fra en side men har fint udsyn til legeplads og direkte adgang til det fri.

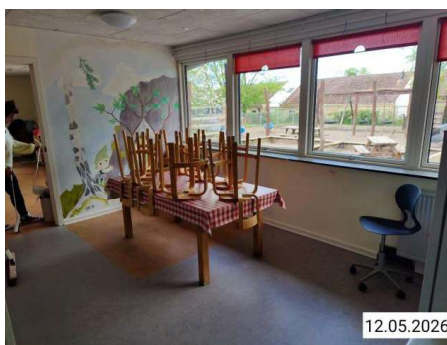
Stuen består af tre rum. Først et mindre grupperum på ca. 15 m<sup>2</sup> som er gennemgangsrums en til resten af stuen og herefter et større på 42 m<sup>2</sup>. Bagerst findes et lille lokale på 6 m<sup>2</sup>

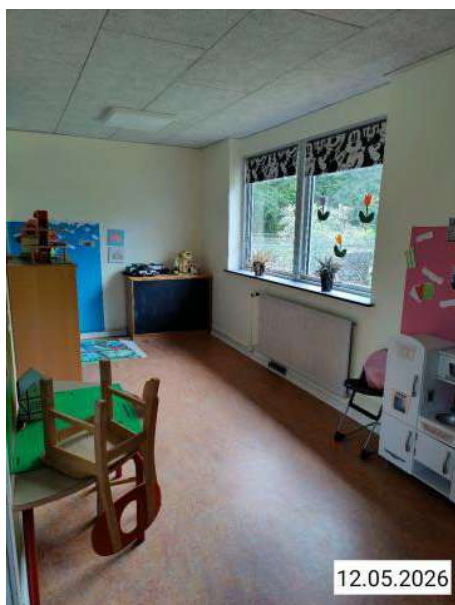
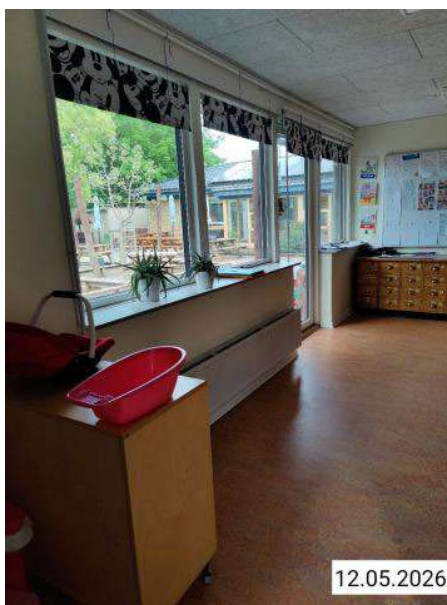
De to små rum får dagslys fra en side og det store får dagslys fra tre sider. Derudover har det store lokale direkte adgang til det fri. De to første lokaler har fint udsyn til udearealerne, men vinduerne er lidt højt placeret set fra et barn synspunkt.

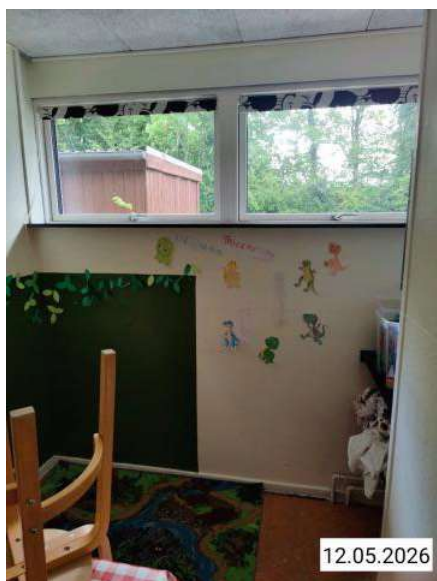
Stuens lille rum på 6 m<sup>2</sup> har højsiddende vinduer og derfor intet udsyn til det fri.

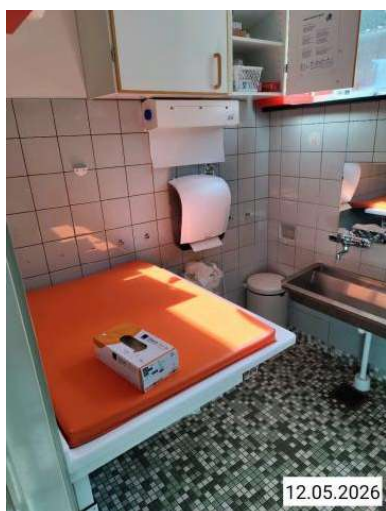
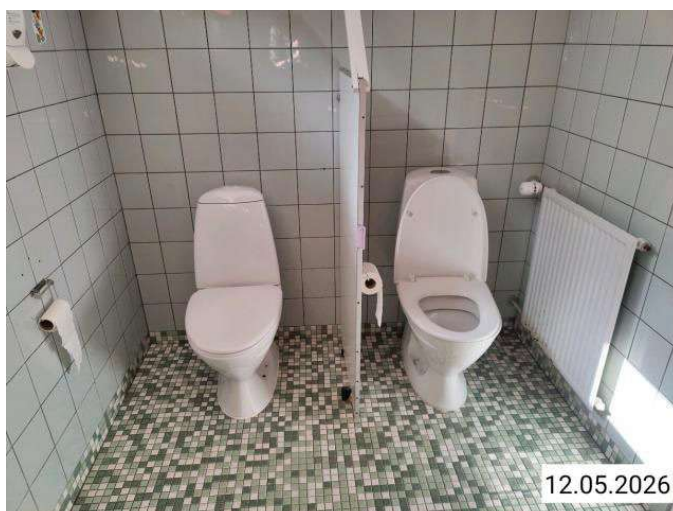
Toiletrummet til stuen er rumlig og velfungerende med to toiletter og et puslebord.

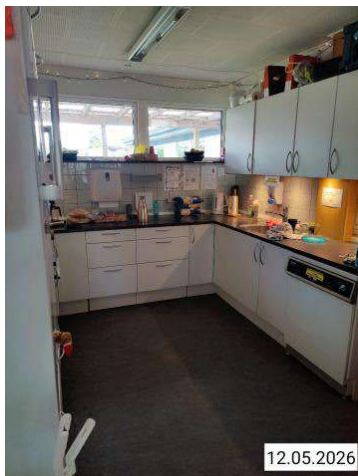
Den anden stue i disponeret som den første, med et mindre opholdsrum først, som her liugger i forbindelse med et fælles køkken, et stort lokale på 45 m<sup>2</sup> og et lille ekstra lokale på 4 m<sup>2</sup>

Det første lokale får i princippet dagslys fra to sider, men til den ene side skærmer en udestue for udsyn og dagslys og til den anden side, ved køkkenet, sidder vinderne højt

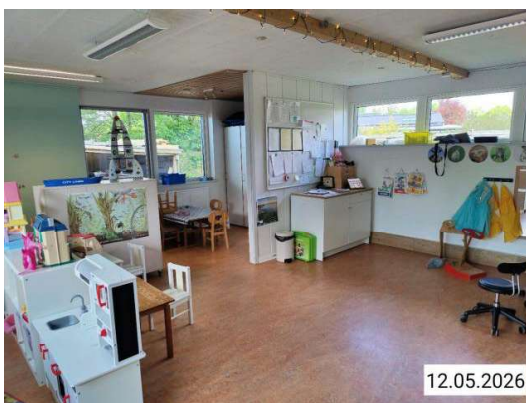
Det store lokale er rumligt, lyst og funktionelt. Det får dagslys fra tre sider, har fint udsyn og terrasseør til det fri.

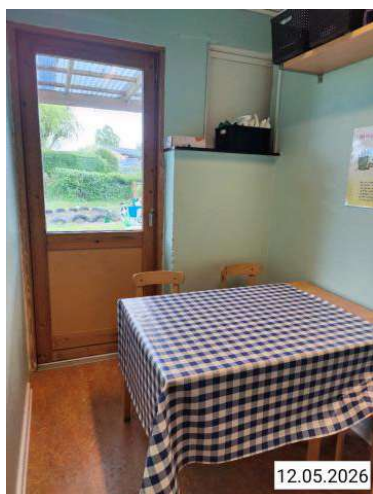
Stuen har et lille ekstra lokale på ca. 4 m<sup>2</sup> med dagslys fra en terrassedør.

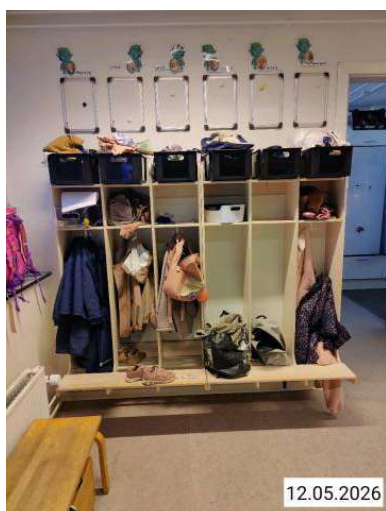
Stuen har tilhørende garderobe med 18 pladser

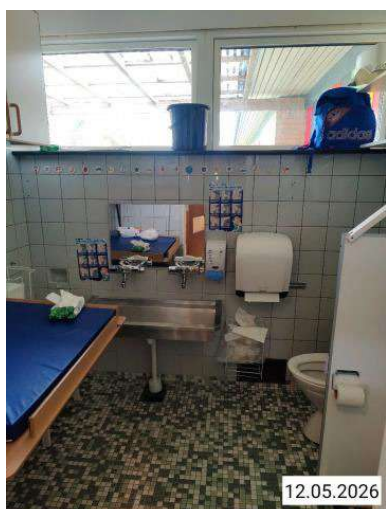
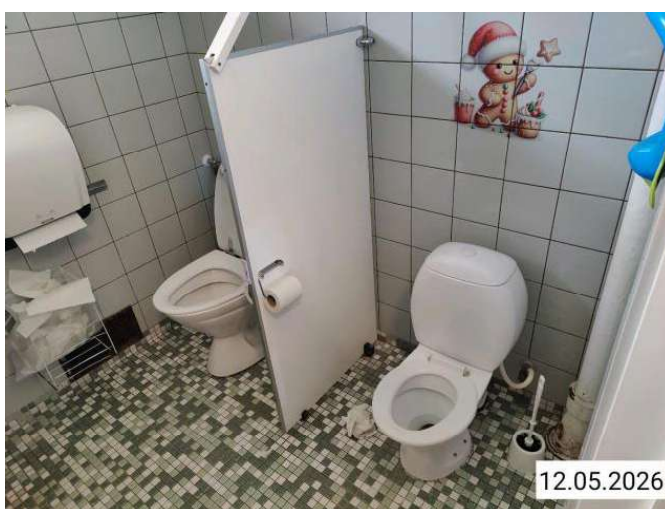
Tilhørende stuen er et funktionelt toiletrum med to toiletter og puslebord

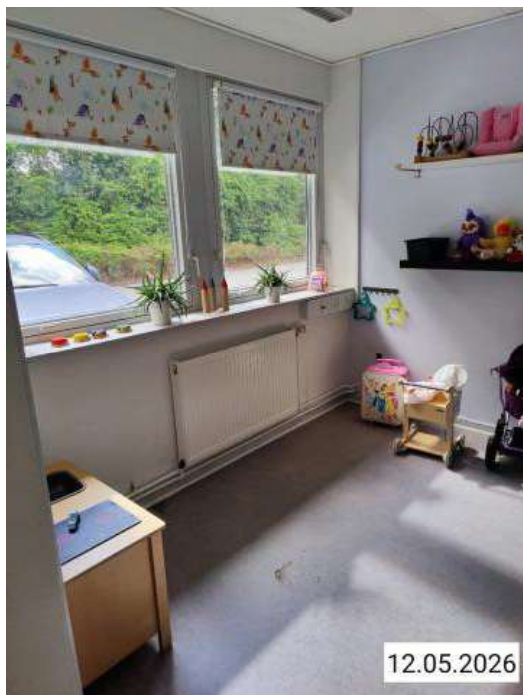
Dagplejen har to rum de bruger. De ligger i åben forbindelse til hinanden og er samlet set på 29,5 m<sup>2</sup>. Rummene får dagslys fra en side og har lidt højtplaceret vinduer i forhold til udsyn for børn.

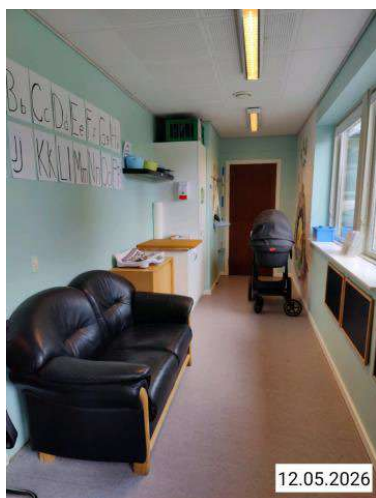
Ved siden af dagplejens lokaler, ligger et fællesrum til motorik o.l. Lokalet får dagslys fra to sider og ad udsyn og adgang til legepladsområdet via terrassedør.

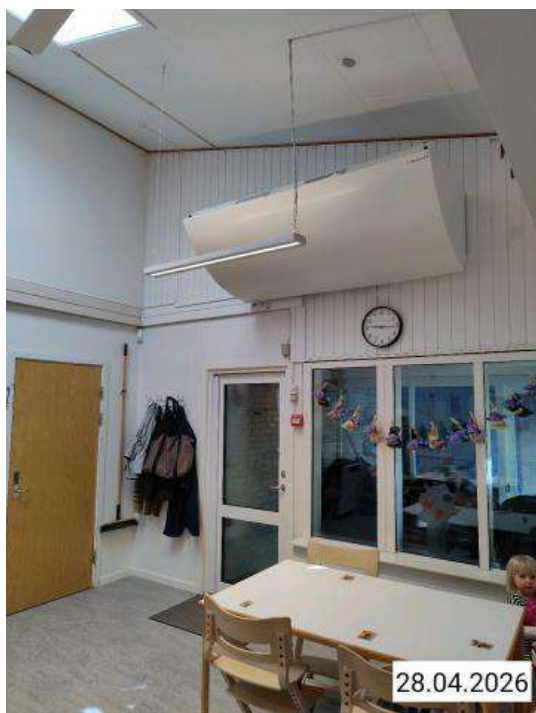
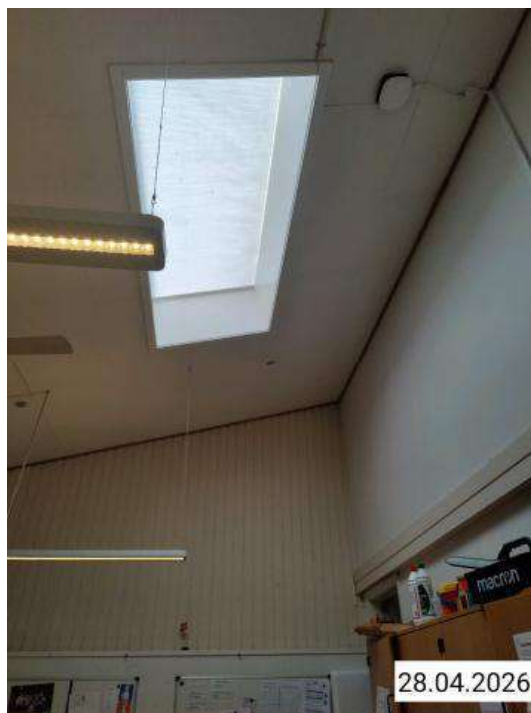
Vuggestuen har direkte adgang til en liggehal i form af en mindre udestue. Udestuens placering tager en del dagslys og udsyn for stuen.

Dagslyset fra facaderne bliver suppleret med dagslys fra et tagvindue placeret i stuens høje ende.

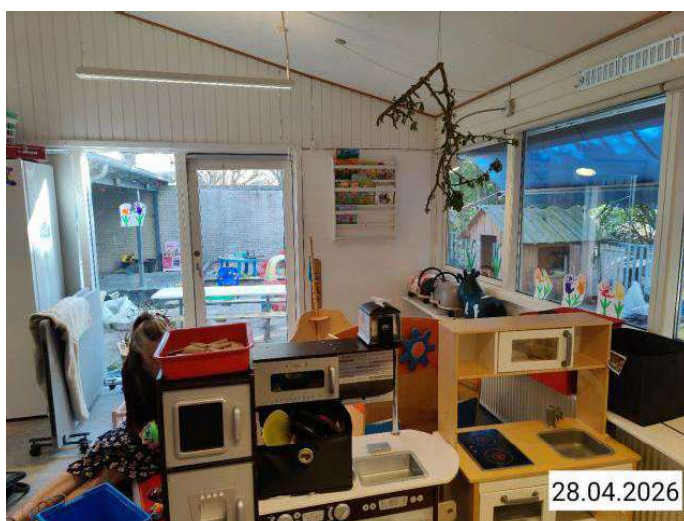
Den øvrige del af vuggestuen har dagslys til to sider og adgang til det fri via terrassedør.
