## IDRÆTSINSTITUTIONEN AKTIVARIUS

### Kapacitetsvurdering

Dato: 2026.05.14  
Sag: 26009  
Sign.: PVL

## ASYLBØRNEHAVEN

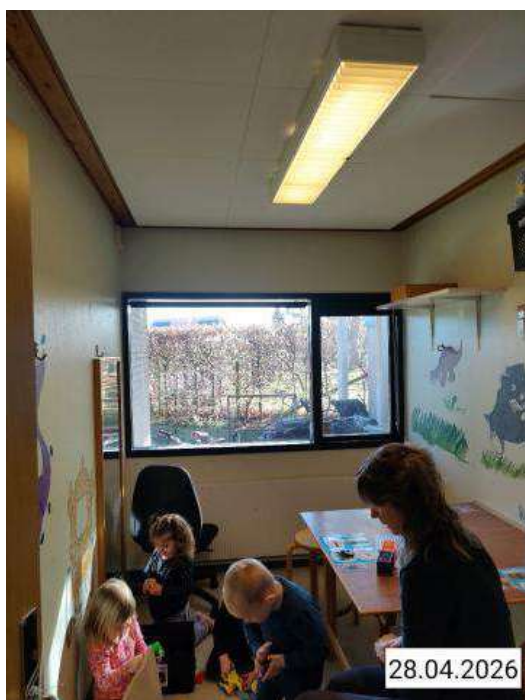
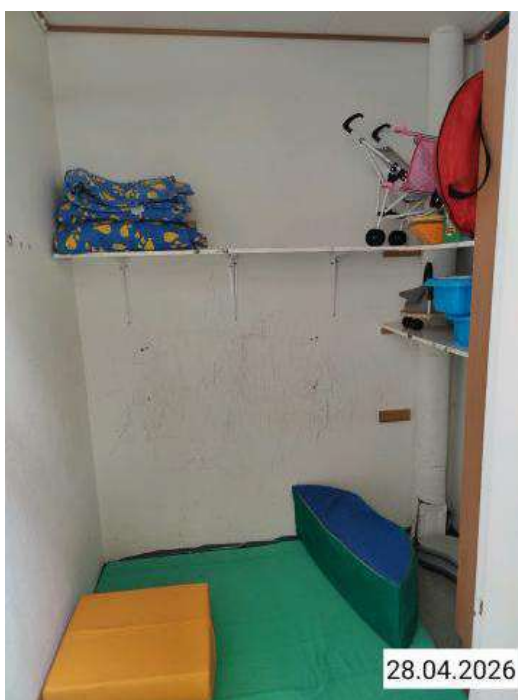
Vuggestuen har to mindre rum tilknyttet. Det ene er et reelt lokale på 6,5 m<sup>2</sup> og fint med dagslys og udsyn. Det andet er meget lille på 2,5 m<sup>2</sup> og har ikke dagslys. Rumkvaliteten er ikke særlig høj og rummets areal tages ikke med i vurderingen.

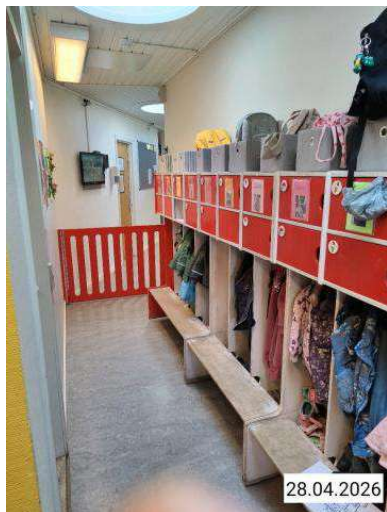
Vuggestuens garderobe indeholder 15 pladser. Pladsen foran garderobepladserne vurderes til at være for trang da garderoberne er placeret i gangarealet.

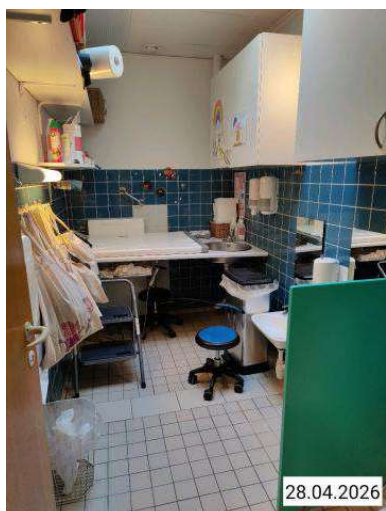
Det tilknyttede toiletrum er også lidt trang og mangler et ekstra pusebord

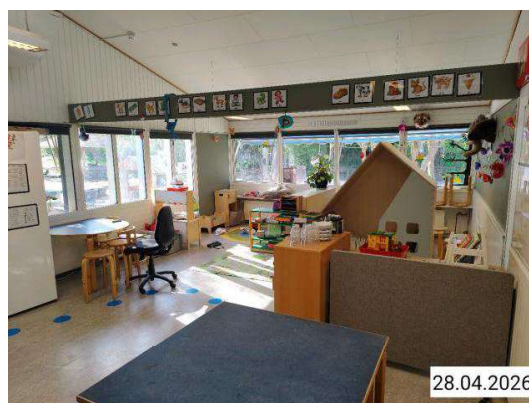
De to af børnehavestuerne er bygget op som vuggestuen. Et stort lokale med højt til loftet bagerst i lokalet. Der kommer dagslys fra to sider, supleret med ovenlys i den høje del af rummet.

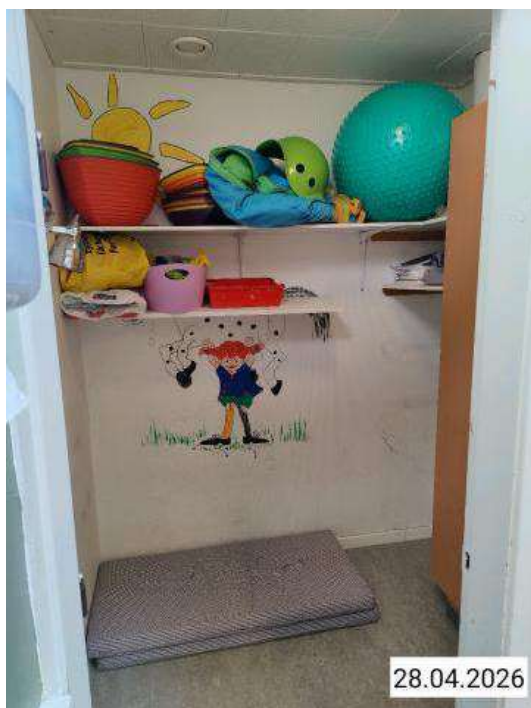
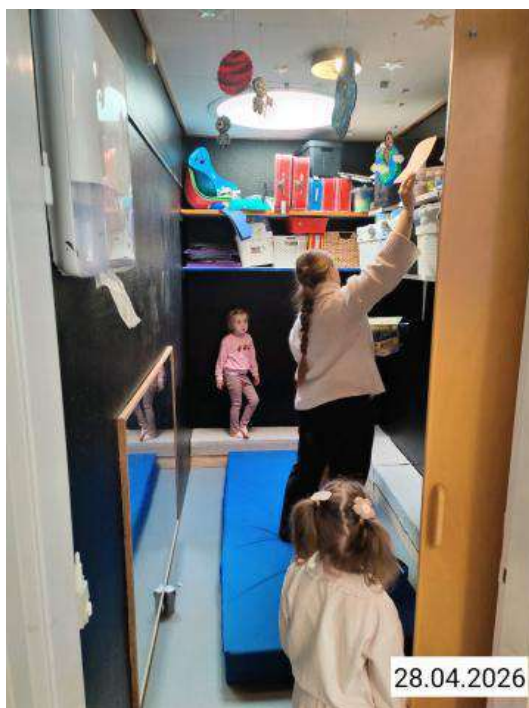
Den ene stue har et meget lille rum tilknyttet, tilsvarende vuggestuen, som ikke vurderes som opholdsareal. Den anden har et lidt større lokale på 4,5 m<sup>2</sup> som har dagslys.

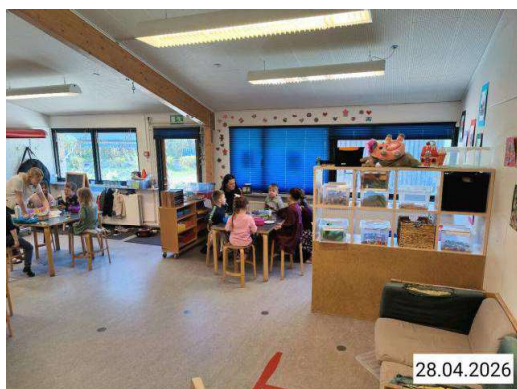
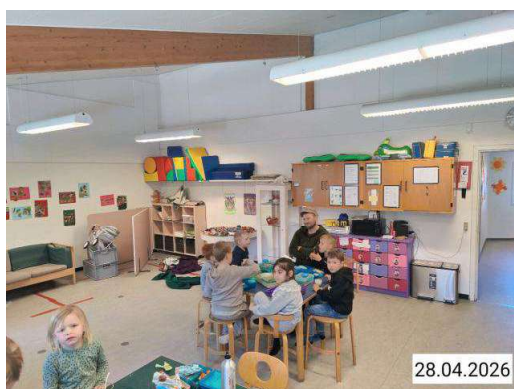
Institutionens fællesrum bliver udnyttet til børnehavestue. Rummet har fint lofthøjte med skråt loft som i stuerne, men der er ikke ovenlys bagerst i lokalet. Rumme har adgang til det fri, men får kun dagslys fra en side.

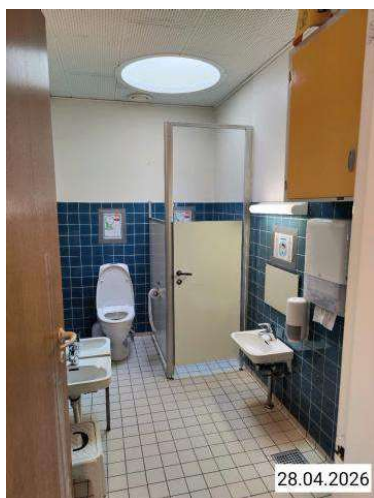
Toiletforholdene er fine og er godt placeret i forbindelse med stuerne og garderoberne. Fællesrummet, som anvendes som stue har ikke eget toiletrum og deler derfor med den ene stue. Dette vurderes at være for lidt toiletfaciliteter i forhold til mængden af børn.

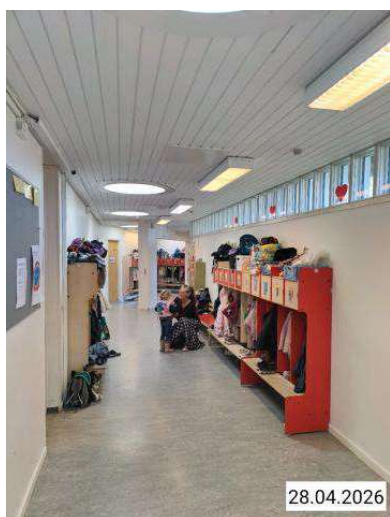
Der er garderobepladser placeret i forbindelse med stuerne, men også i børnehavens gangareal der forbinder stuerne. Gangarealerne har god bredde og der er god plads til garderoberne.

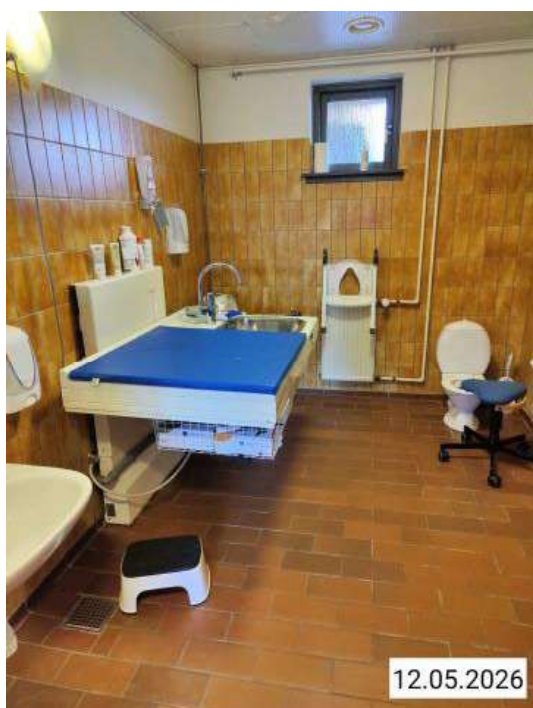
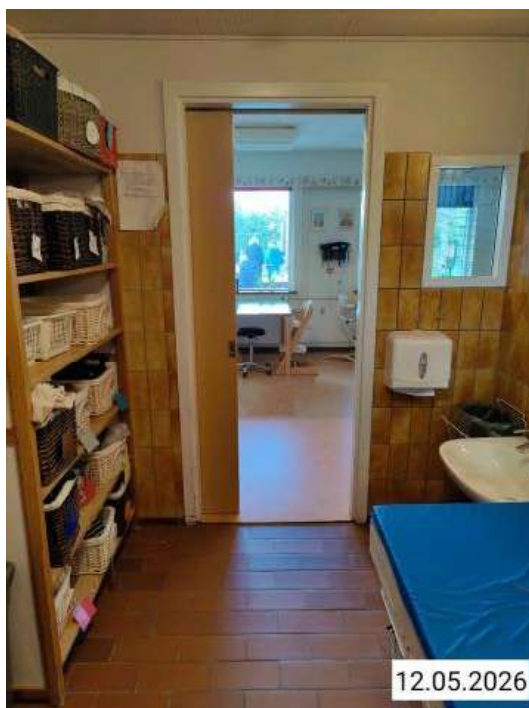
Det tilhørende toiletrum indeholder et enkelt toilet og et puslebord. Det har direkte adgang fra stuen.

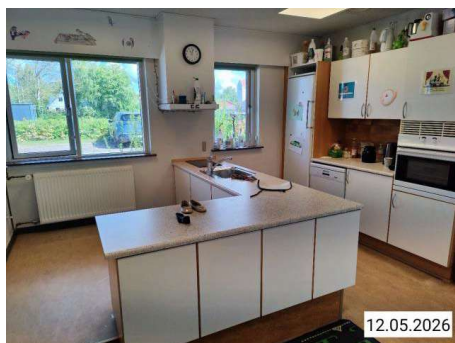
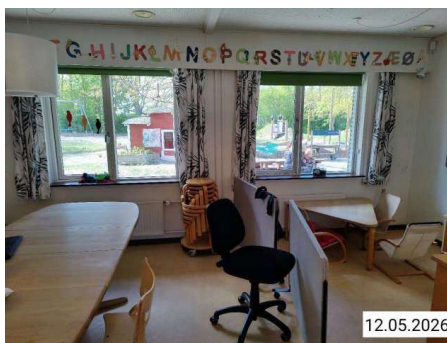
Børnehavedelen består af flere rum i forlængelse af hinanden. Et køkken-alrum, tre mindre grupperum på ca. 15 m<sup>2</sup> hver og et større opholdsrum på 38 m<sup>2</sup>.

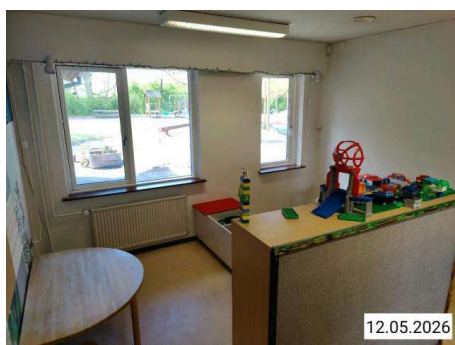
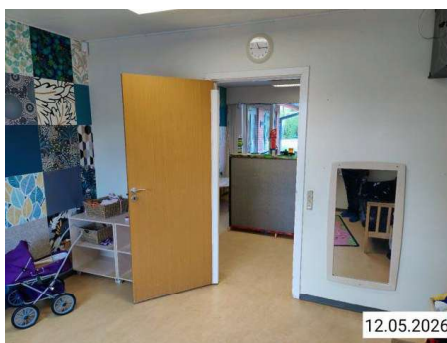
De mindre rum på ca. 15 m<sup>2</sup> får dagslys fra en side.

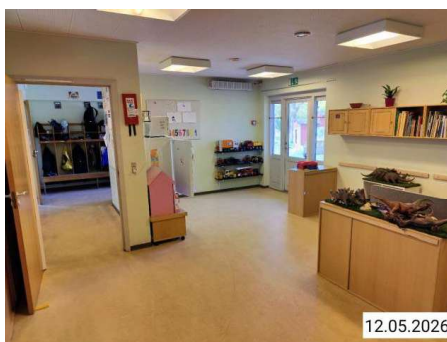
Det store lokale er rumligt, lyst og funktionelt. Det får dagslys fra to sider, har fint udsyn og terrassedør til det fri.

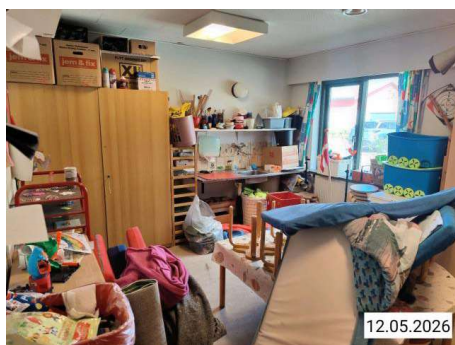
Det ene af de mindre lokaler bliver brugt til krea-rum

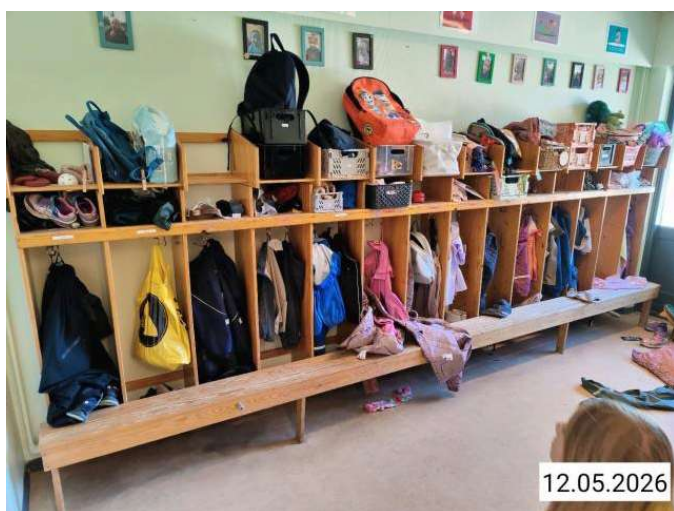
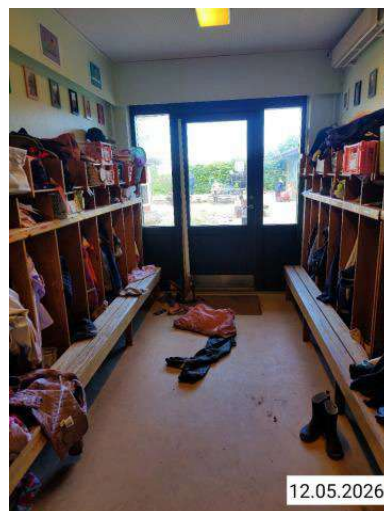
Børnehavens garderobe er indrettet med 25 garderobeadsler.

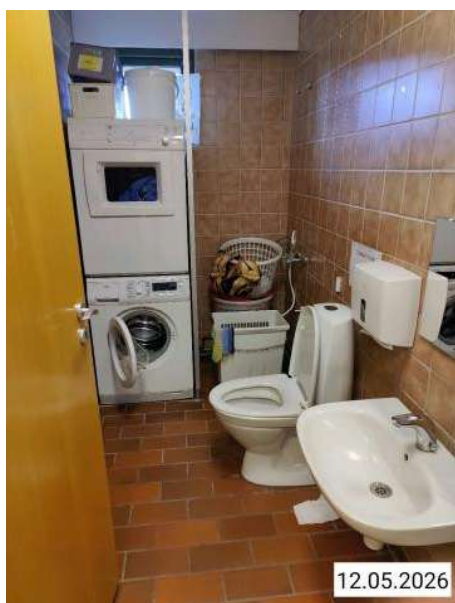
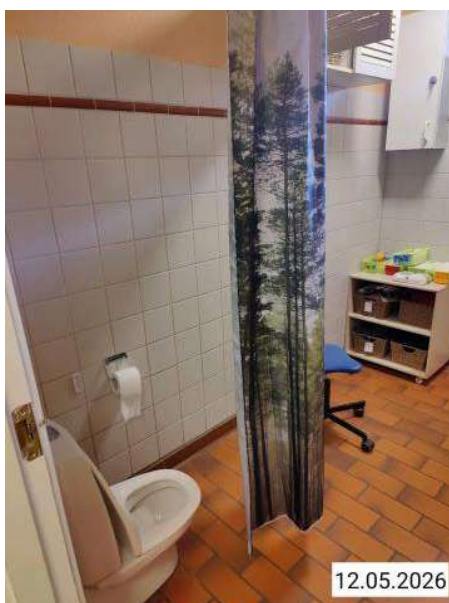
Børnehavens to toiletrum har i alt tre toiletter, bruser men ikke noget puslebord.

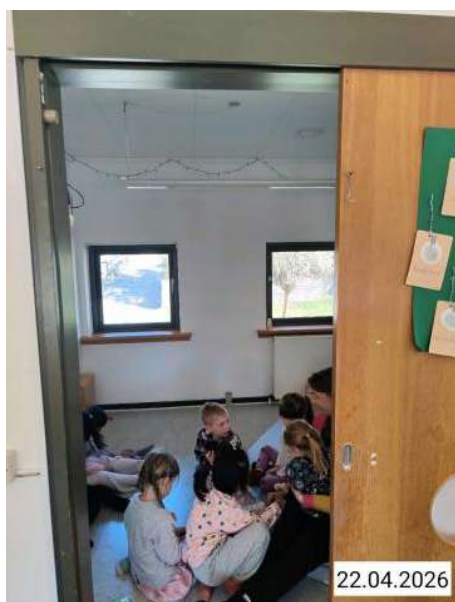
Tilknyttet det store vinkelrum findes et mindre grupperum der kan lukkes af med skydedør

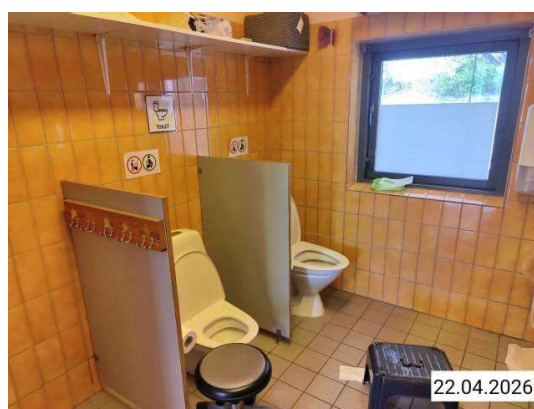
Toiletrummene der ligger i tilknytning til stuerne er rumlige og har dagslys. De er indrettet med to toiletter i hvert rum og en enkelt stue har puslebord

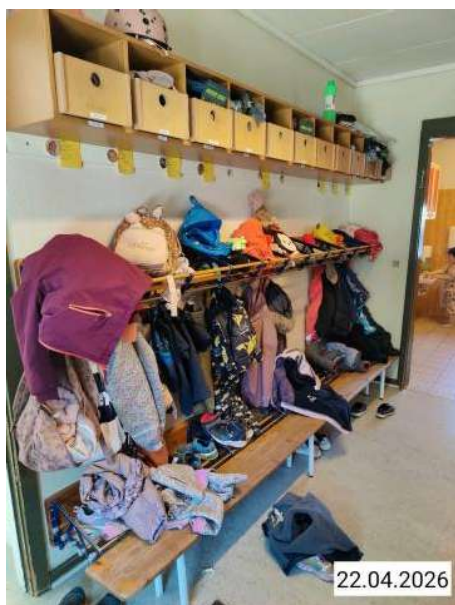
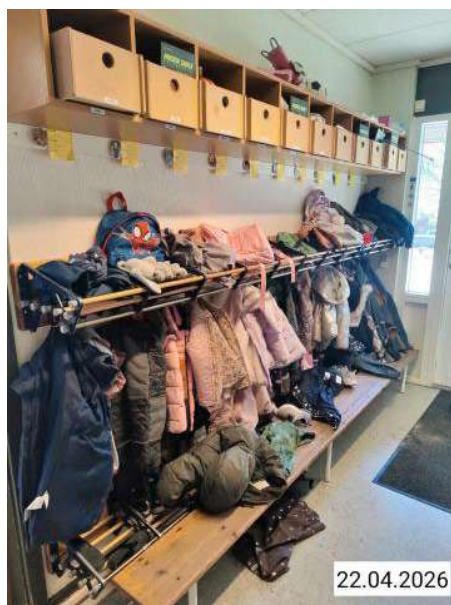
Hver garderobe indeholder 22 pladser. Der er umiddelbart ikke mulighed for at udvide garderoberne.

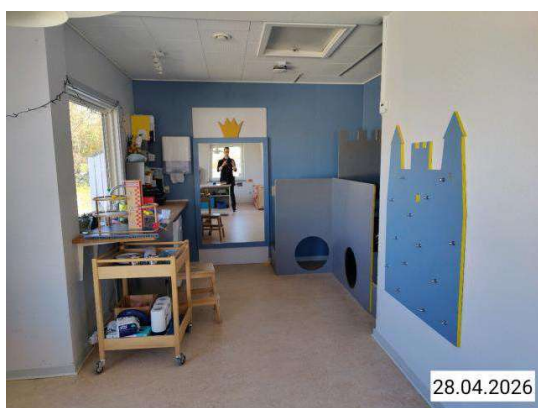
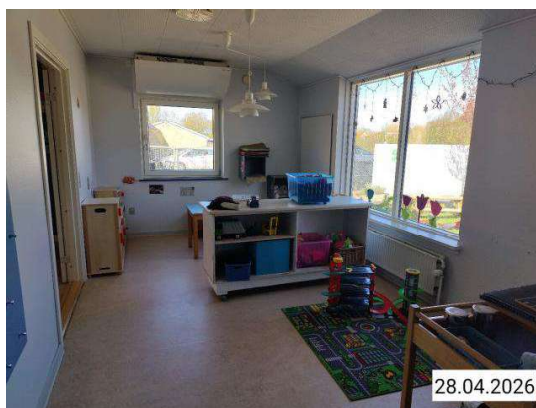
Det bagerste lokale har et lille the-køkken i form af en bordplade med vask samt opvaskemaskine.

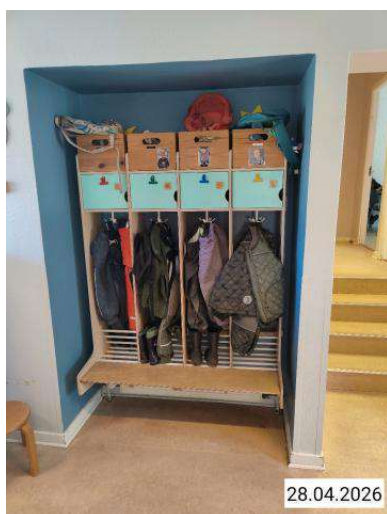
Garderoben er placeret ved indgangen til stuen og er rummelig og funktionel. Der er 20 pladser tilknyttet stuen og der er umiddelbart ikke mulighed for at udvide garderoben.

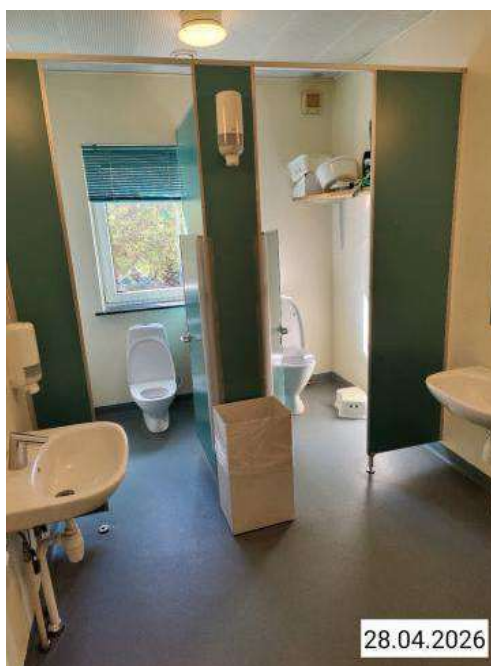
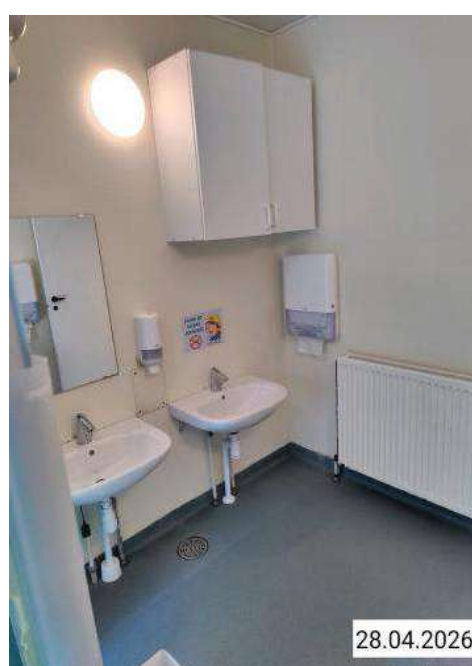
Stuens tilhørende toilet er lys, rummelig og funktionelt. Der er ikke plads til installation af puslebord.

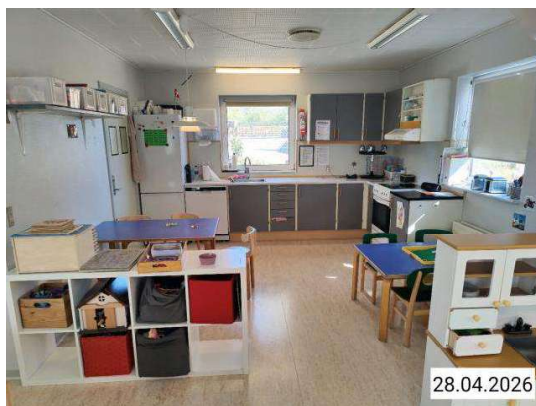
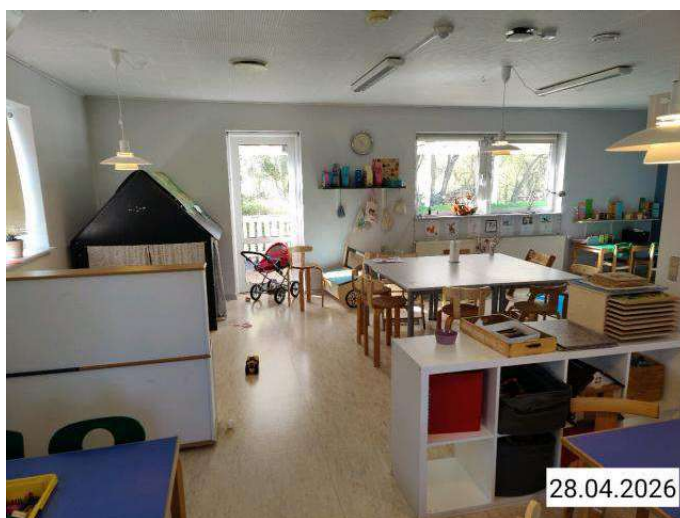
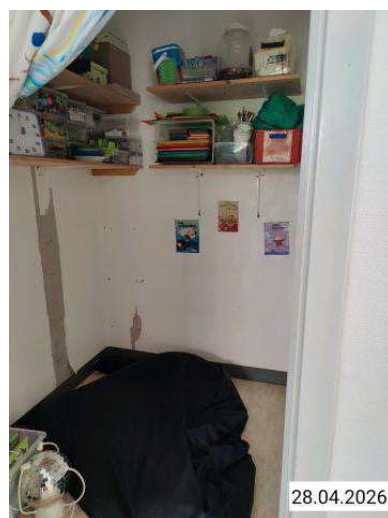
Stuen består af et stort vinkelrum med køkken i den ene ende. Der er dagslys fra tre sider og udsyn og udgang til legepladsen. Dog er vinduerne placeret lidt højt i forhold til børnehøjde. Stuen har et lille ekstra lokale tilknyttet, men det er indeliggende og vurderes ikke som opholdsareal.

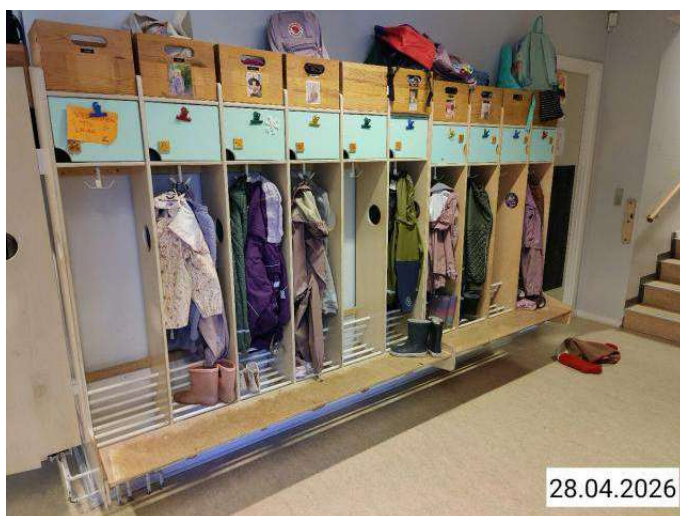
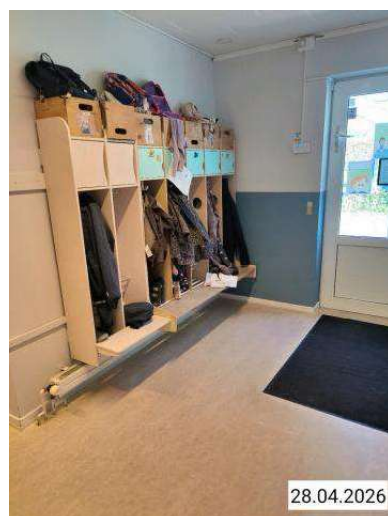
Som den anden stue, har denne egen indgang med garderobe med plads til 23 pladser. Garderoben er rummelig og funktionel.

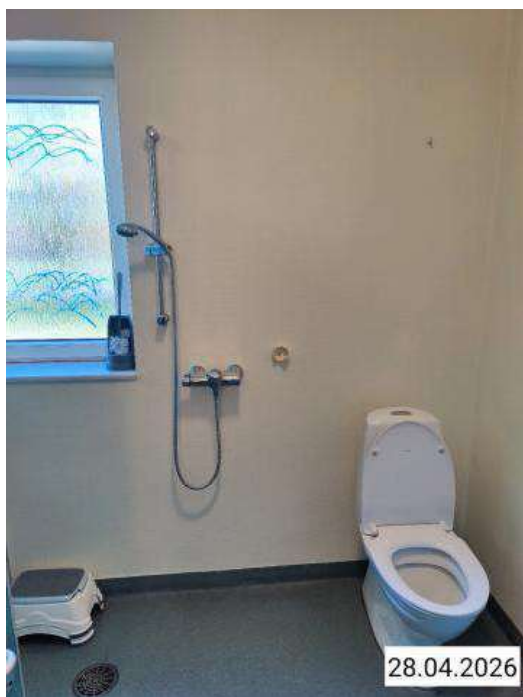
Stuens tilhørende toiletrum er udstyret med puslebord og bruser. De to toiletter står i hver deres, lidt store bås. Det vurderes at rummet kan udvides med et ekstra puslebord hvis der ændres på de spanske vægge omkring toiletterne.

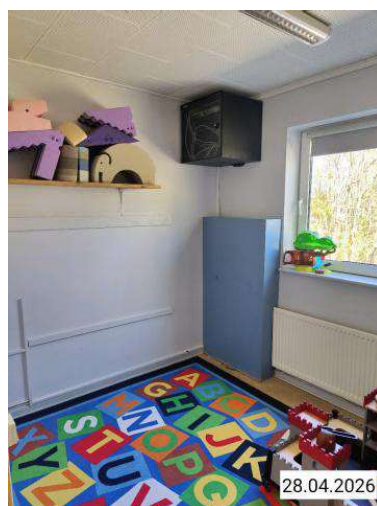
Institutionen har to fællesrum til bla. krea og mototrik. Rummene er centralt beliggende mellem de to stuer.

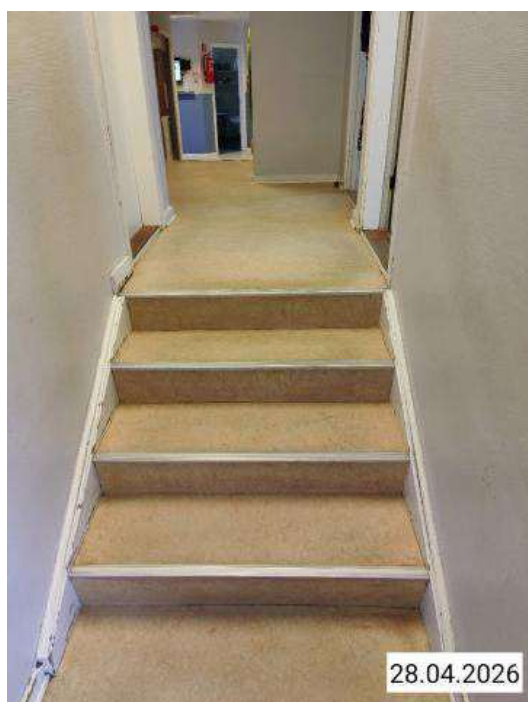
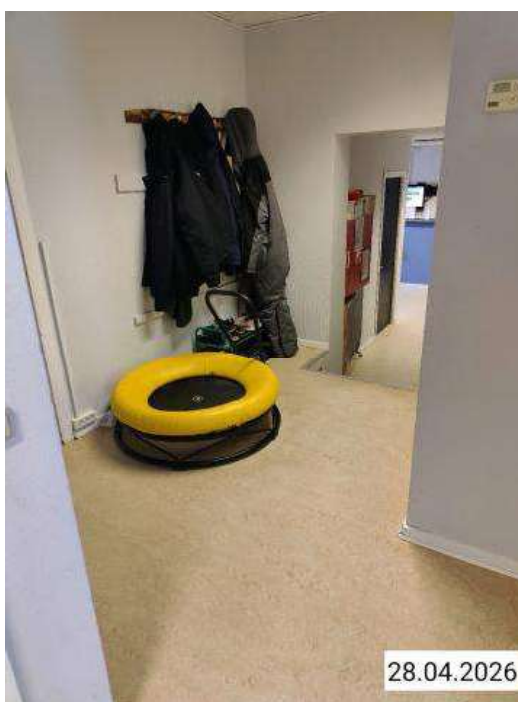
De to stuer er adskilt af administrationen og personalerum som er hævet med fire trin, hvilken trækker ned i tilgængeligheden i institutionen.

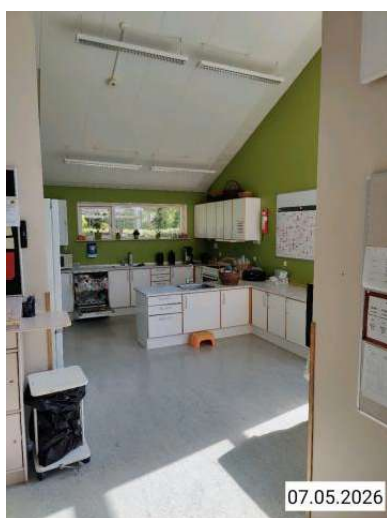
Institutionen har et stort østvendt fællesrum med loft til kip og store glaspartier der giver godt udsyn til legepladsen og masser af dagslys. Da børnehaven ikke er traditionelt opbygget med stuer er der lavet kapacitetsvurdering på de samlede opholdsarealer. Dette fællesrum anses ikke for et legeområde og er derfor trukket fra de samlede opholdsarealer i vurderingen.

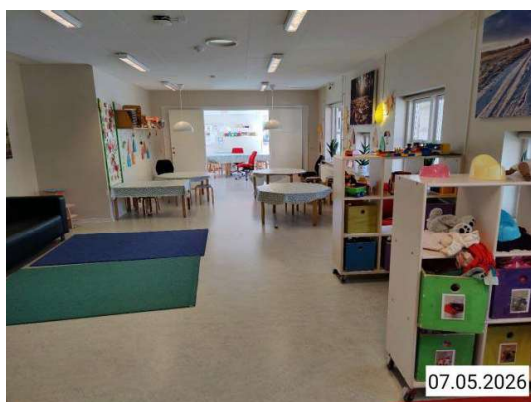
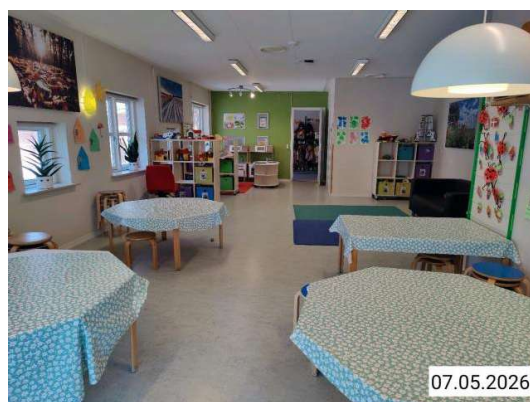
I forlængelse af det ovennævnte fællesareal ligger et lokale på 50 m<sup>2</sup> til leg og ophold. Det har dagslys fra en side og kan slås sammen med fællesarealet via en foldedør. Lokalet er også forbundet med en garderobe der giver adgang til legepladsen mod syd.

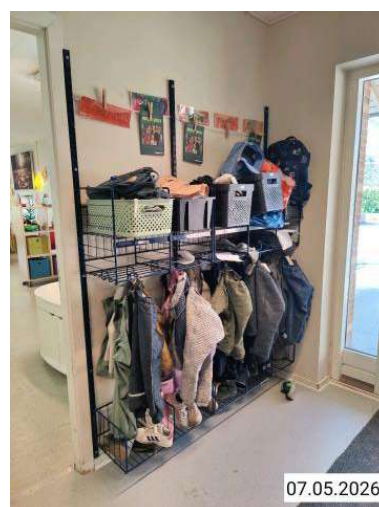
Garderoben indeholder 23 pladser.

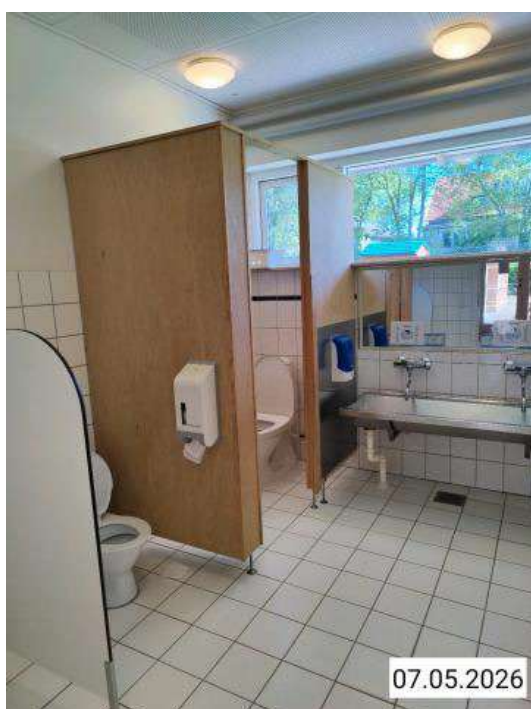
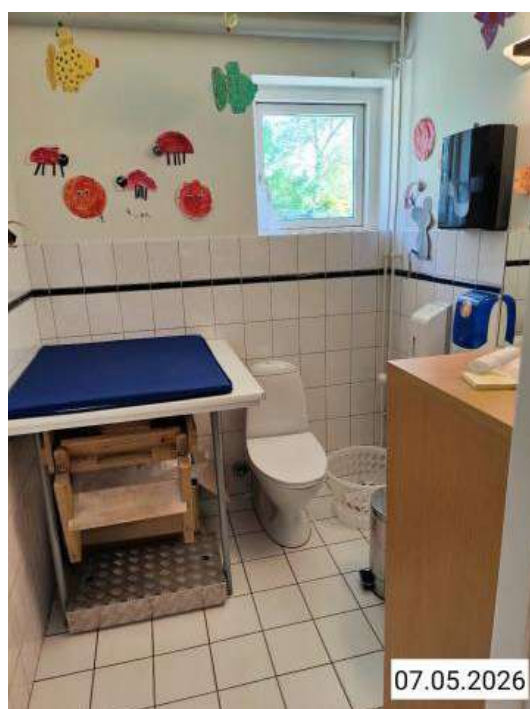
I tilknytning til garderoben ligger to toiletter. Det ene indrettet med to toiletter og det andet med et toilet og en pusleplads.

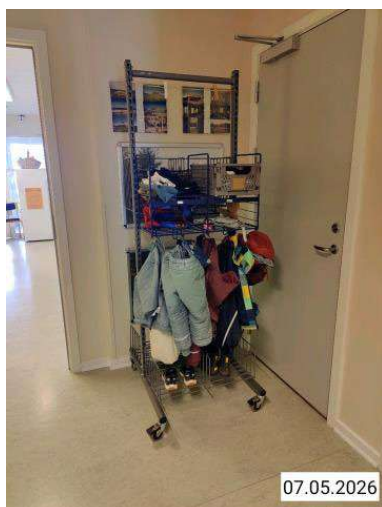
I gangforløbet er der installeret yderligere 10 garderoberpladser.

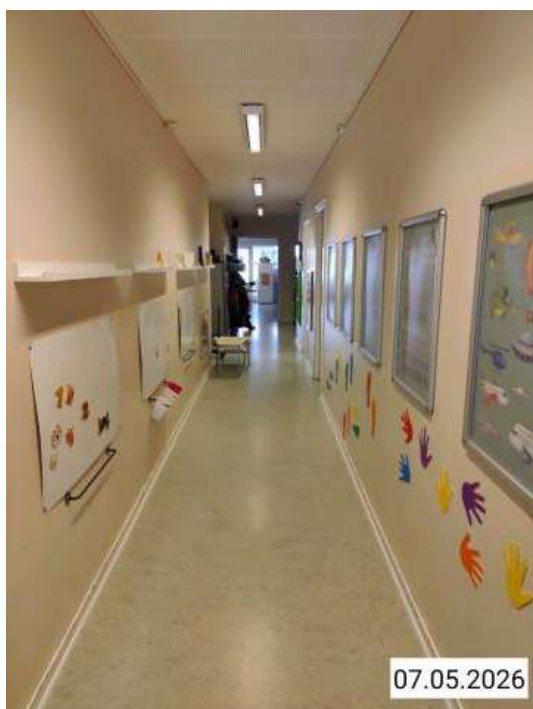
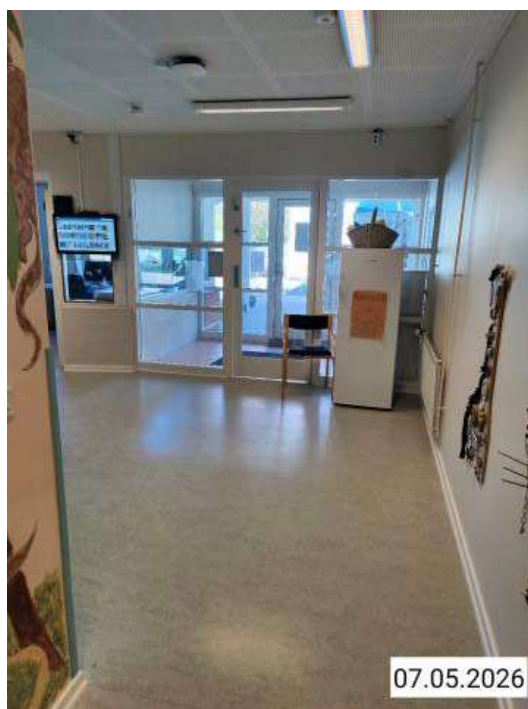
Institutionen har lidt lange indeliggende gange.

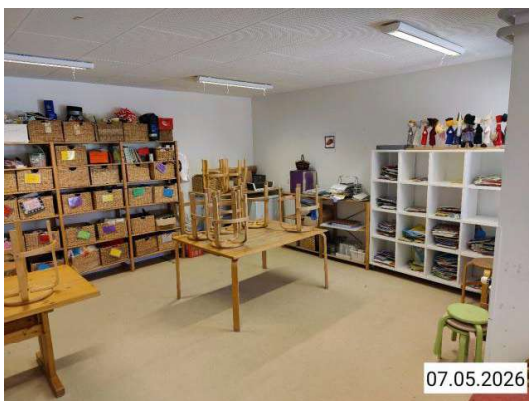
Det ene rum er indrettet til diverse kreative udfoldelser. Det får dagslys fra to sider, men er et hjørnerum og får derfor begrænset med dagslys dybest i rummet.

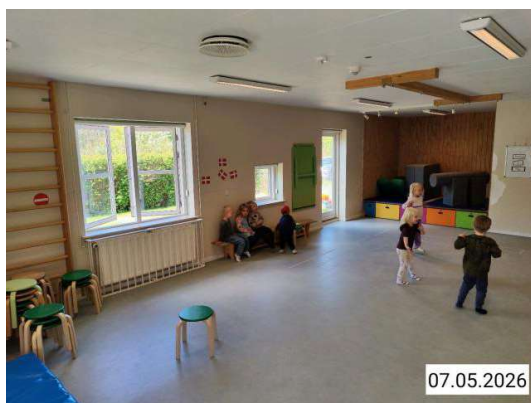
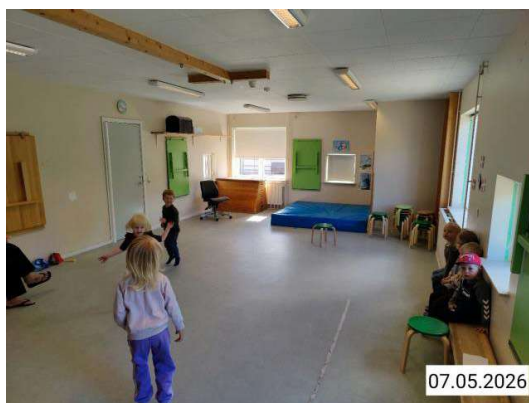
Det andet rum er indrettet til motorik. Det får fint med dagslys fra to sider og har adgang til det fri via terrassedør.

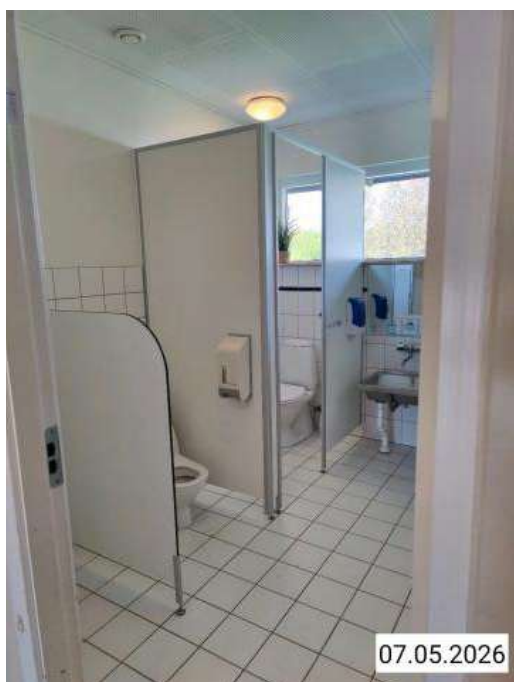
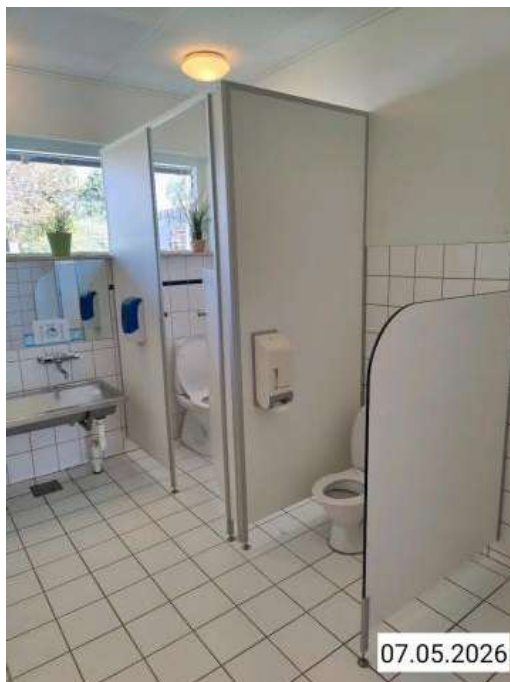
Der er to toiletrum tilknyttet den store garderobe, hver med to toiletter.

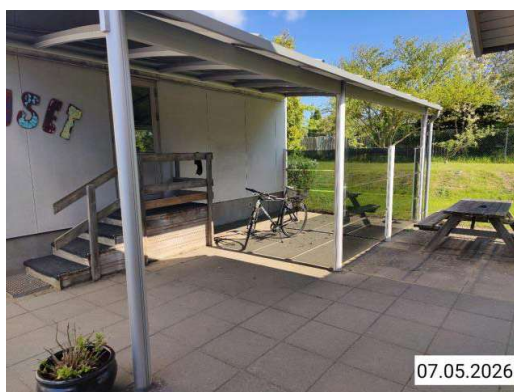
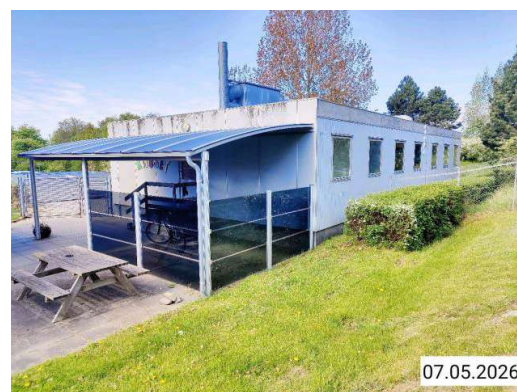
Barakbygning, som anvendes til legestue, dagpleje og førskolebørn ligger for sig selv og er hævet med fire trin. Trappen er i dårlig stand og bør skiftes.

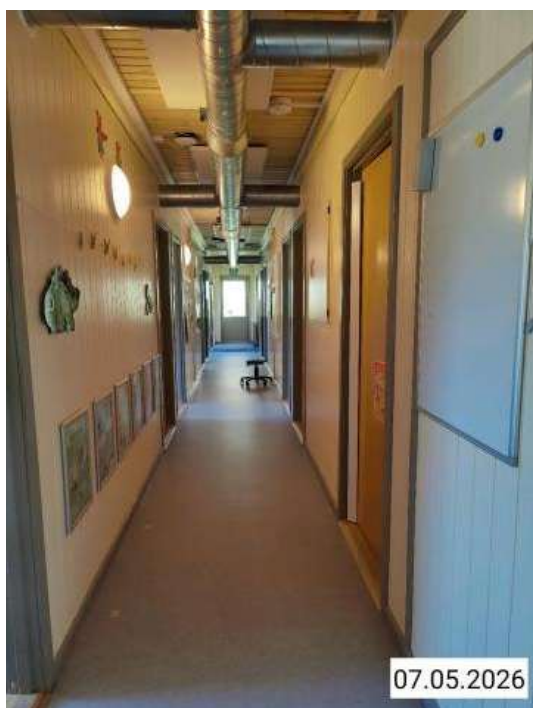
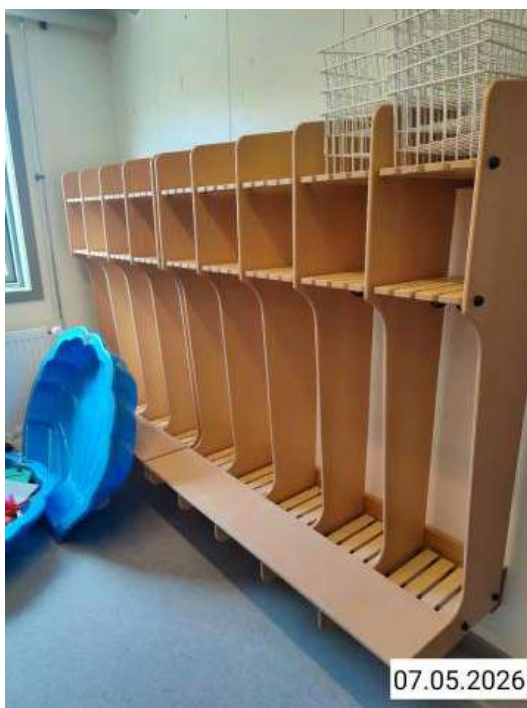
Barakken er disponeret med en lang fordelingsgang med rum på hver side. Her findes to garderober med 11 pladser i hver, et toiletrum med 5 toiletter og fire opholdsrum.

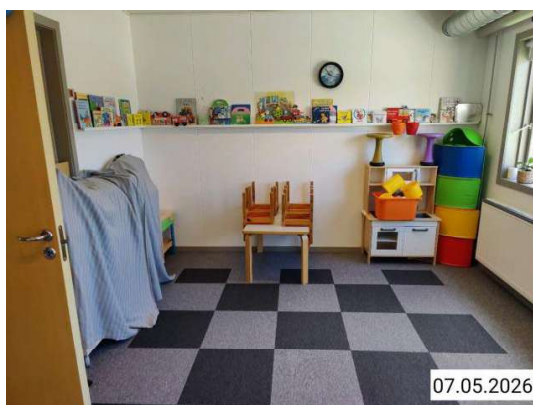
De fire opholdsrum er på i alt 87 m<sup>2</sup>. Der er dagslys fra en side. Vinduerne sider lidt højt så udsynet er begrænset for børn.

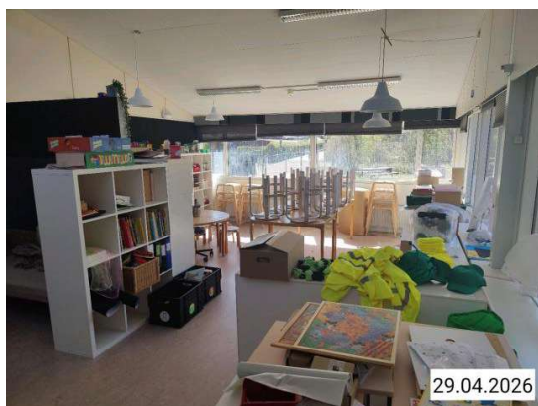
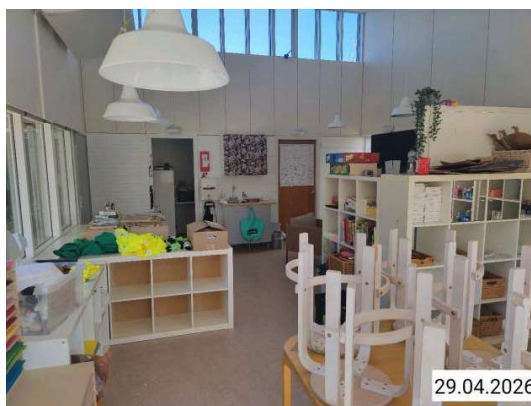
Stuen er lys og venlig og får dagslys fra flere sider. Rummet har skråt loft og dagslyset fra facaderne bliver suppleret med dagslys fra et højsiddende nordvendt vindue placeret i stuens høje ende.

Der er godt udsyn til legepladsen mod syd.

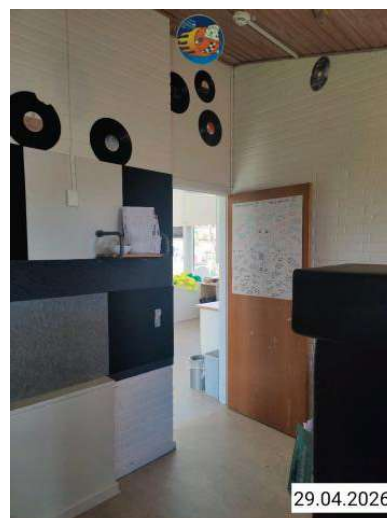
Stuen har et mindre lokale på 8,5 m<sup>2</sup> tilknyttet. Rummet har fint med udsyn og det har dagslys fra to sider.

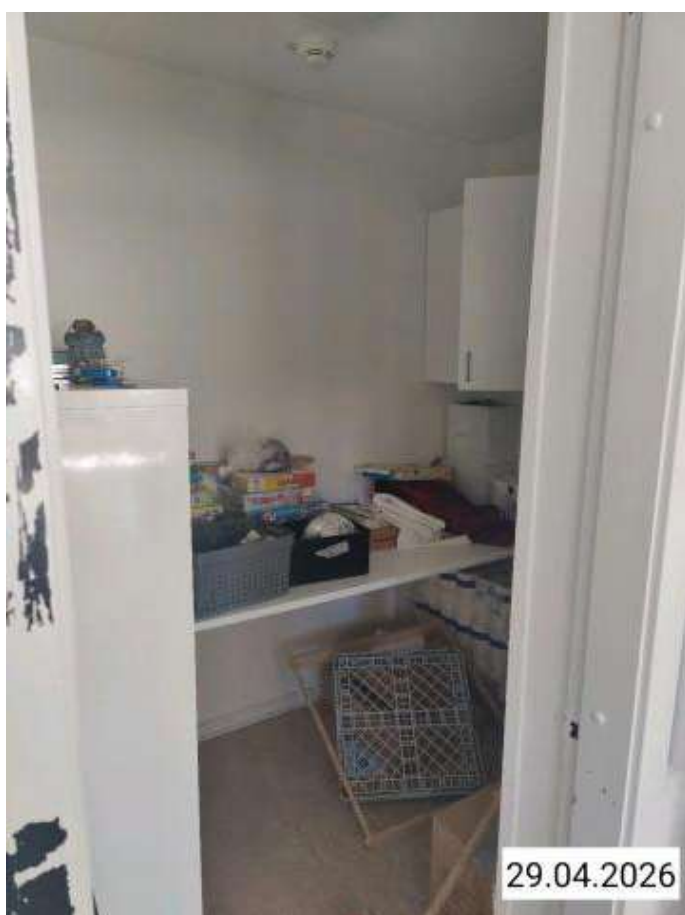
Der er et depotrum tilknyttet stuen. Det kan med fordel overvejes om der kan installeres pusleplads med vask i rummet for at supplerer det lille pusle- klapbord i toiletrummet.

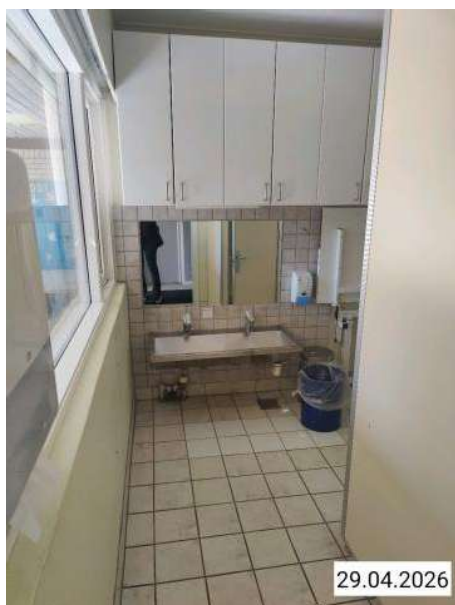
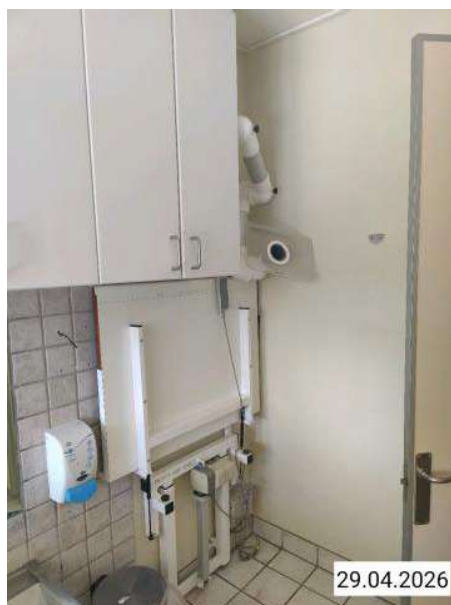
Toilet tilknyttet vuggestuen består af to toiletter og et mindre klap- puslebord. Pladsen er lidt trang og der mangler bedre pusle forhold hvis der skal indrettes vuggestue i den uudnyttede stue.

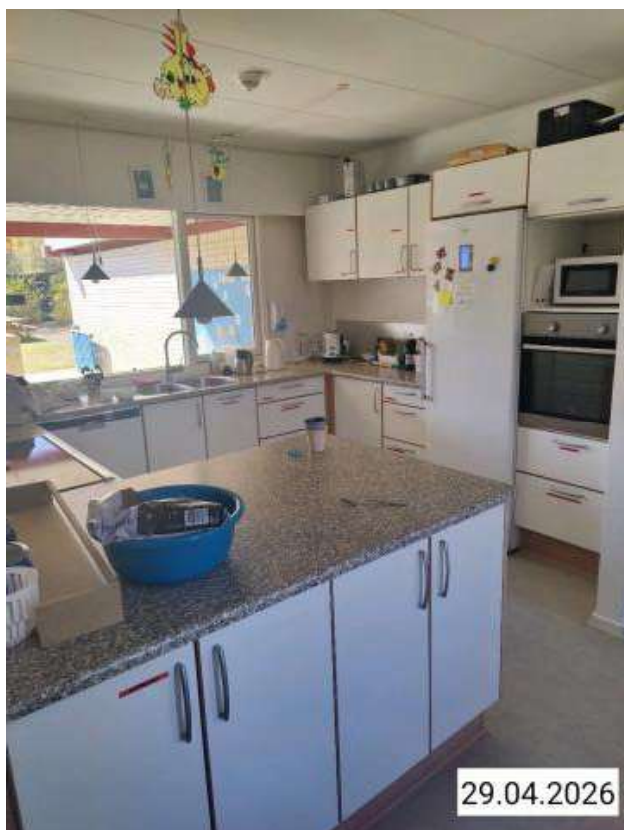
Institutionen mangler fællesarealer. Det eneste der findes i bygningen er et centralt placeret fælleskøkken.

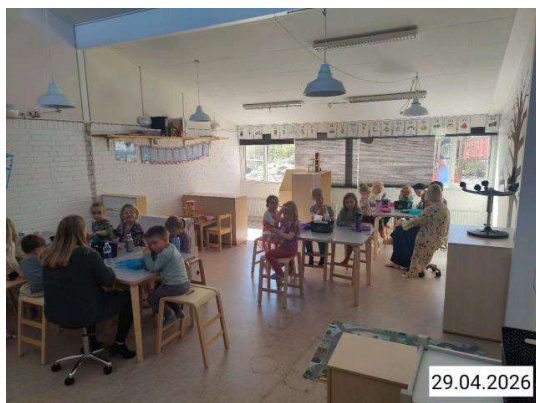
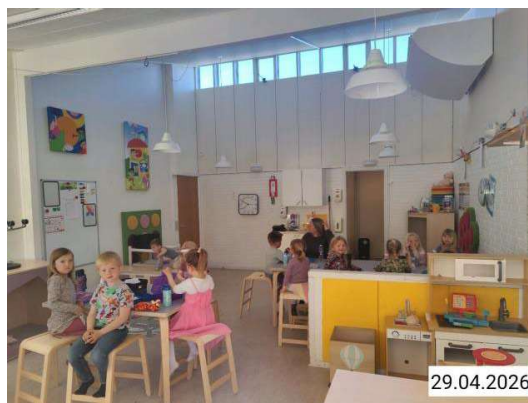
Den centralt beliggende stue mod syd er disponeret som den tomme stue. Det er et stort rum med dagslys fra syd og fra højsiddende vinduer mod nord.

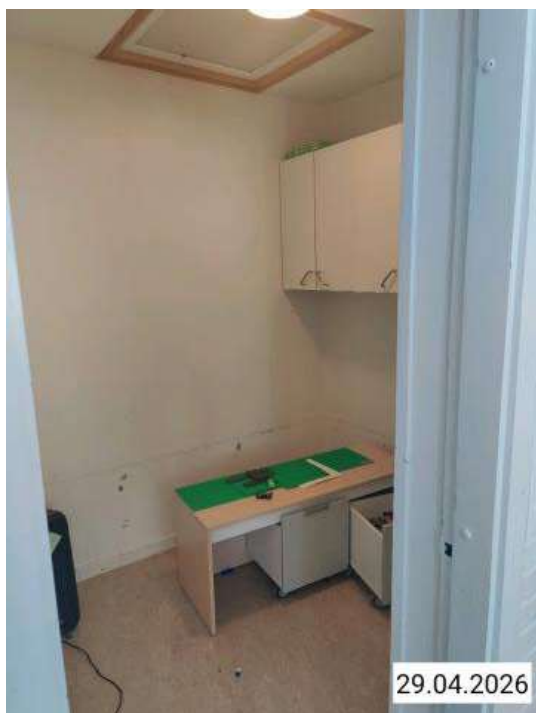
Stuen har et mindre lokale tilknyttet som hverken har udsyn eller dagslys. Rummet vurderes ikke som egnet til længere ophold og indgår derfor ikke i den samlede kapacitetsvurdering.

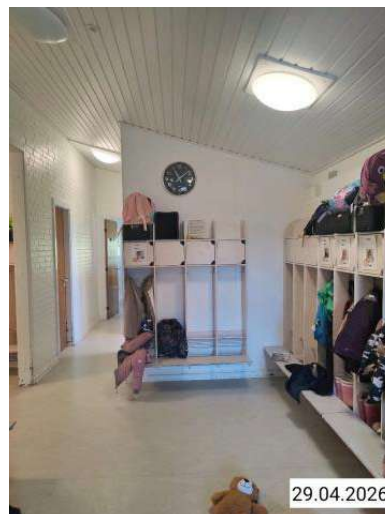
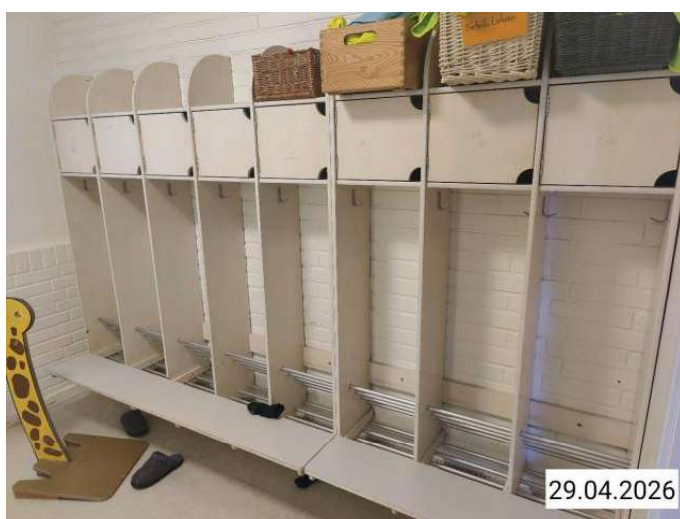
Garderoben tilknyttet den mindre stue mod syd er rumlig og funktionel og indeholder 39 pladser. Flere af dem står tomme og det vurderes at der er pladser nok til en ekstra stue.

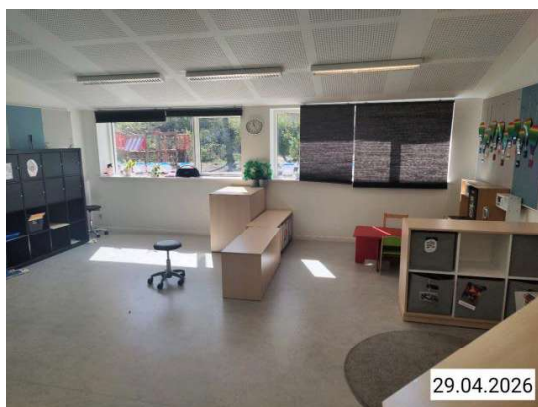
Den store stue mod vest får dagslys fra flere sider, bl.a. tagvinduer som er med til at gøre stuen lys og venlig. Der er loft til kip og det høje rum udnyttes til kreativ rumindretning i form af en hems. Denne medregnes ikke som areal i kapacitetsvurderingen. Vinduerne i facaden sidder lidt højt i forhold til børnenes udsyn.

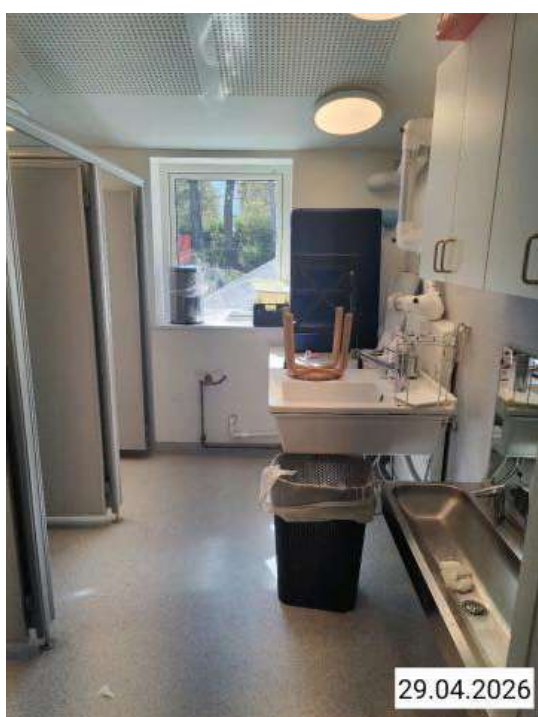
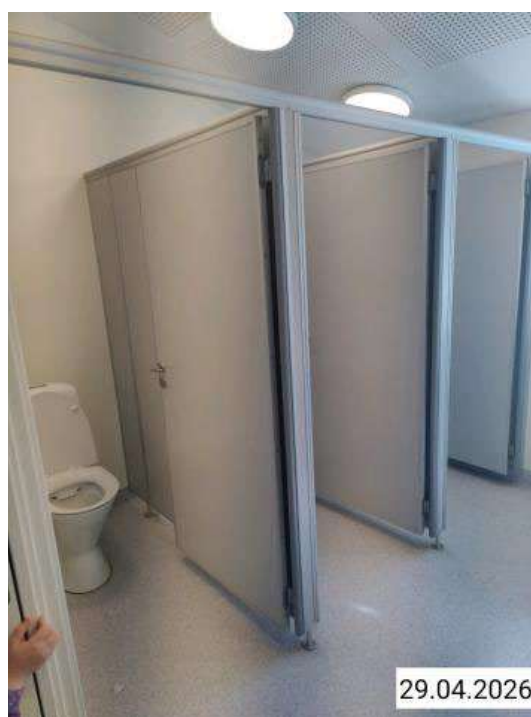
Det tilhørende toiletrum er lyst og rummeligt og indeholder tre toiletter og puslebord.

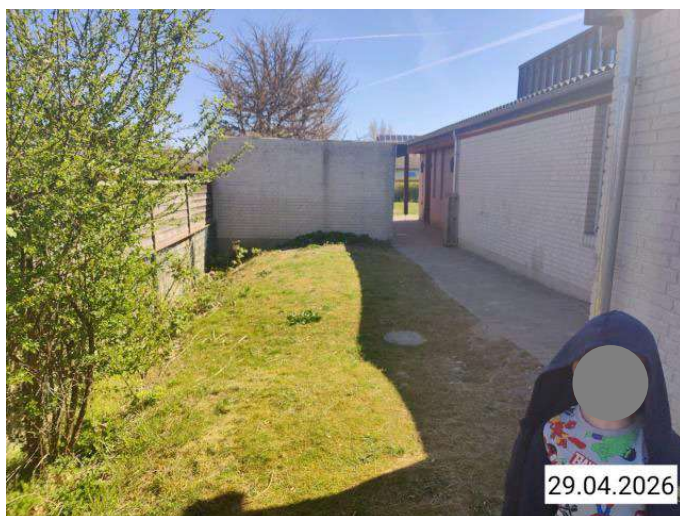
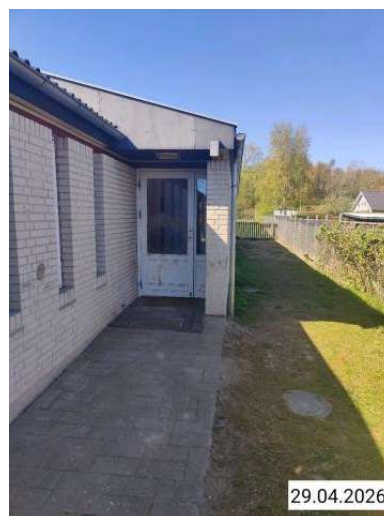
Det er evt. muligt at placerer liggehal på nordsiden eller østsiden af bygning, tæt på bygningen nordlige indgang.
