## IDRÆTSINSTITUTIONEN AKTIVARIUS

### Kapacitetsvurdering

Dato: 2026.05.14  
Sag: 26009  
Sign.: PVL

## ASYLBØRNEHAVEN

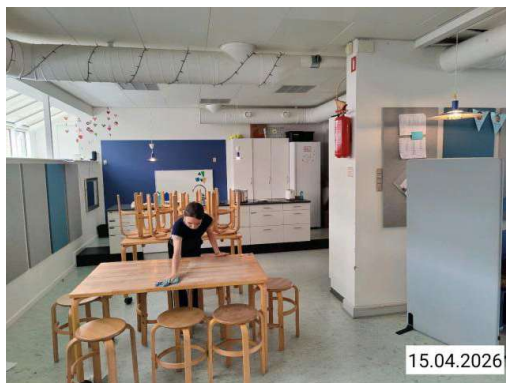
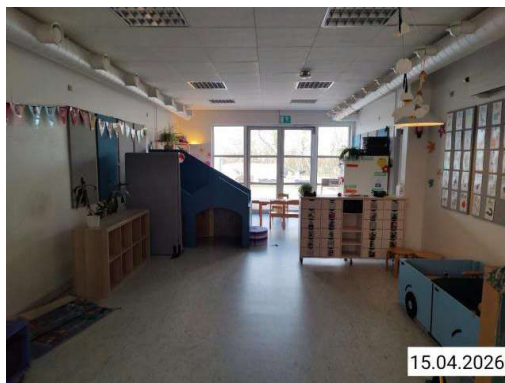
Den centraltbeliggende børnehavestue er forholdsvis stor. Rummet er dybt og får lys fra to sider. Fra den ene side kommer dagslyset fra højsiddende vinduer i et gangforløb og der er ikke udsyn til det fri på denne side.

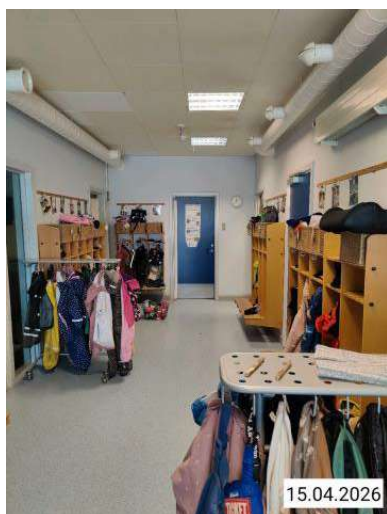
Garderoberne er store, rumlige og praktisk indrettede

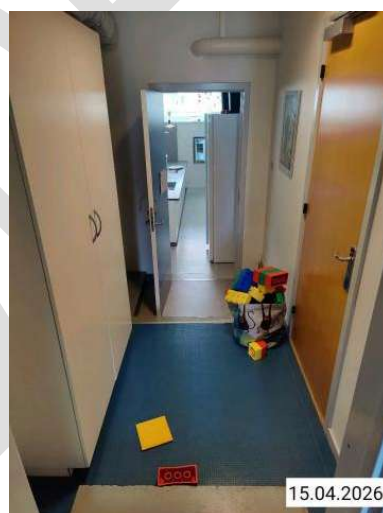
Enkelte rum får ikke dagslys eller har udsyn til det fri og er derfor ikke egnet til længere ophold. Sådanne rum medtages ikke i kapacitetsvurderingen.

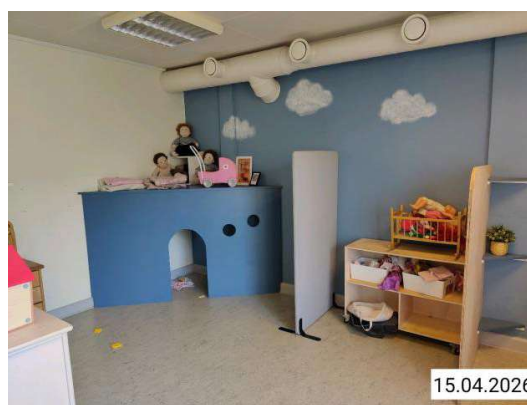
Den østvendte børnehavestue er fint indrettet med nogle gode rum med opdelingsmuligheder og godt med dagslys fra flere sider.

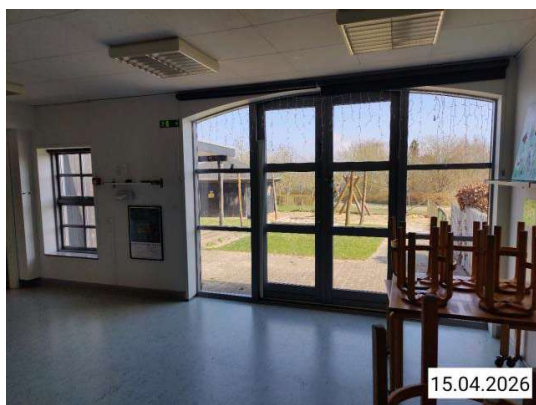
I tilknytning til børnehavestuen mod øst er der et opholdsrum / fællesrum med udgang til det fri og godt med dagslys.

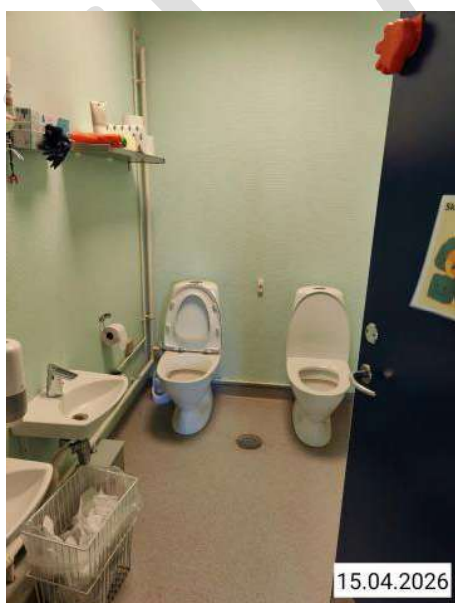
Børnehavens toiletforhold vurderes til at være passende til mængden af børn

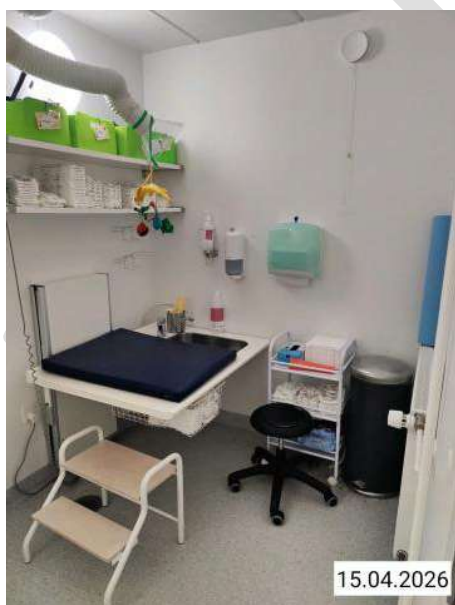
Toilet tilhørende den ene stue har kun et enkelt toilet og et puslebord hvilket er lidt i underkanten til en vuggestue.

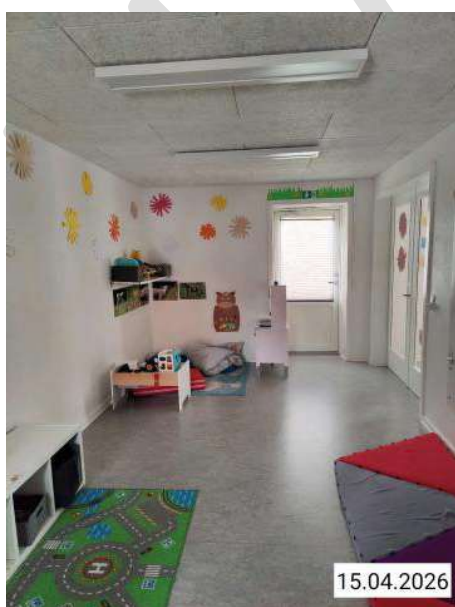
Den anden vuggestue, placeret mod syd, er opdelt i to rum. I begge rum er der dagslys fra to sider og udgang til det fri. Vinduesarealerne kunne, især i det bagerste lokale, godt være lidt større. Vinduerne sidder også her lidt højt i forhold til udsyn til udearealerne for børnene.

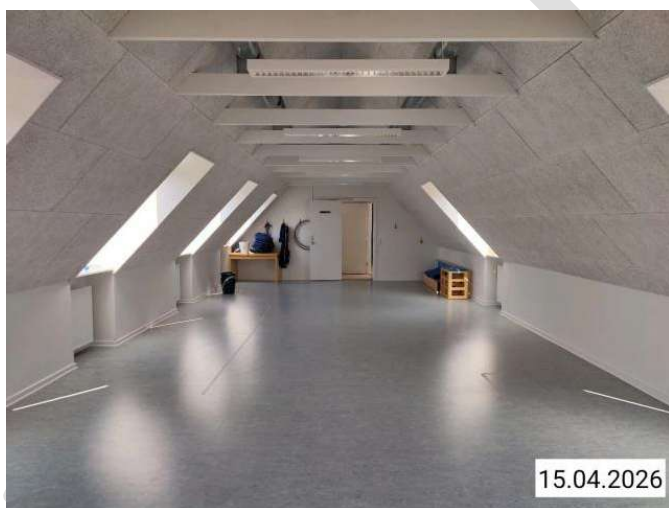
På 1. sal findes et stort, fællesrum til leg, rytmik og bevægelse. Der er fint med dagslys men begrænset udsyn for børn.

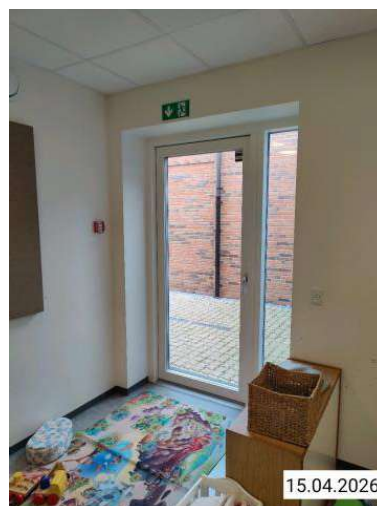
Alle opholdsrum har fint med udsyn til det fri, men flere rum vender ud mod små flise belagte indhak i bygningens overordnede struktur og savner udsyn til legeplads og grønne områder.

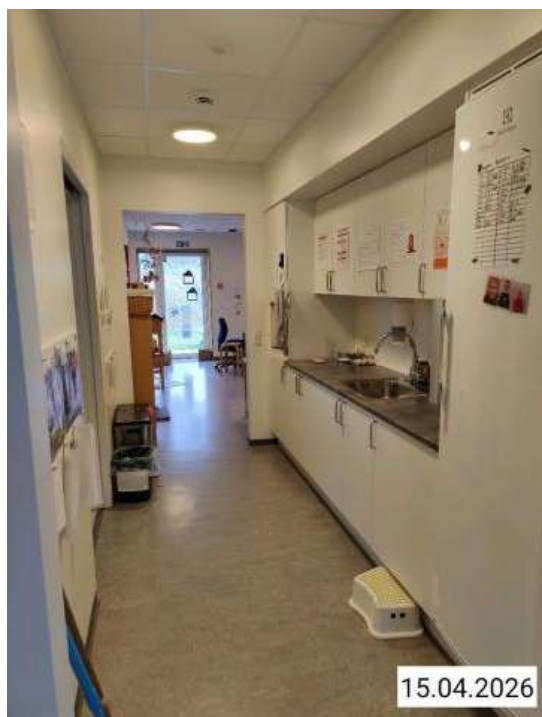
I de enkelte stuer er alle opholdsrum placeret omkring et centralt placeret the køkken der også fungerer som fordelingsgang og forrum til toilet.

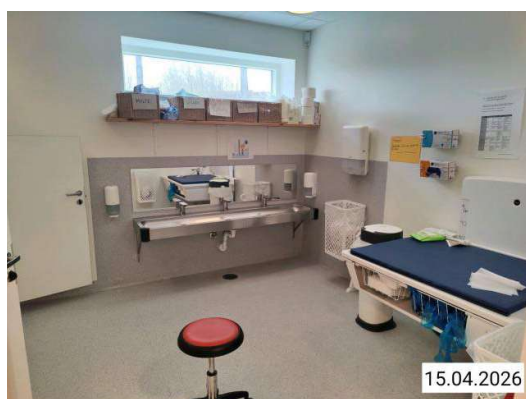
Toiletter tilknyttet stuerne er rumlige og de fleste af dem har dagslys.

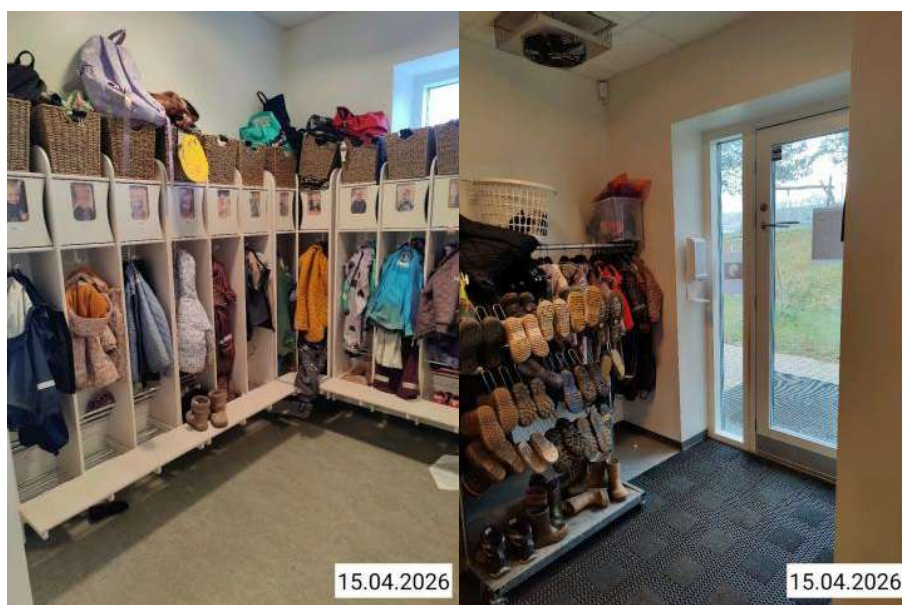
Alle stuer har direkte adgang fra udearealerne, herunder legepladsen. Ved stuerne indgang er der placeret garderober dimensioneret til 24 børn. Den ene vuggestuegarderobe er dog kun dimensioneret til 18 børn og kan umiddelbart ikke udvides.

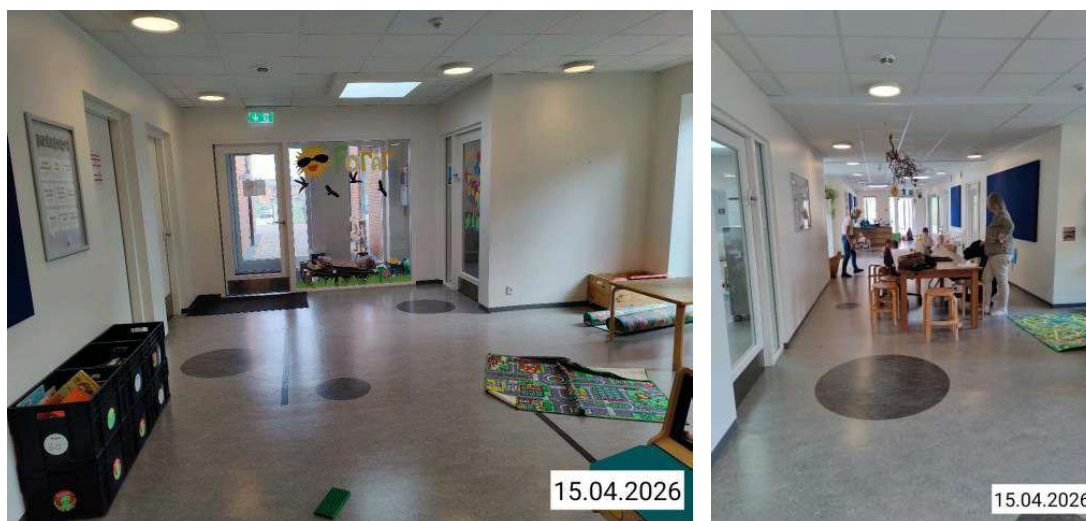
## FÆLLESAREALER

Det store fællesareal på i alt 106 m<sup>2</sup> binder stuerne sammen og giver rum til fælles aktiviteter som krea, leg og læring. Der kommer fint med dagslys ind fra vinduer i facaden og ovenlys og der er udgange til det fri i indhakkene mellem stuerne.

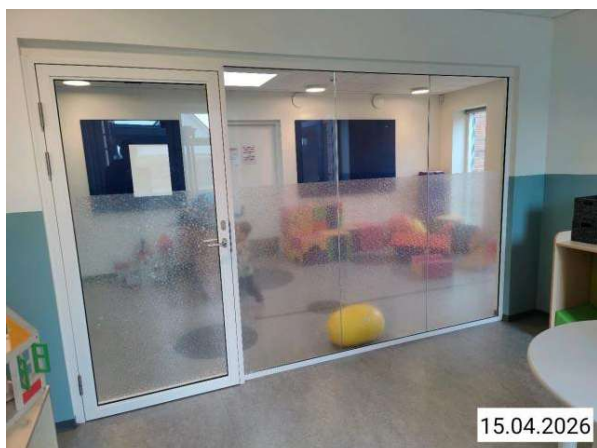
En lille del af fællesrummet er delt op med en glasvæg til sanserum på 11 m<sup>2</sup>

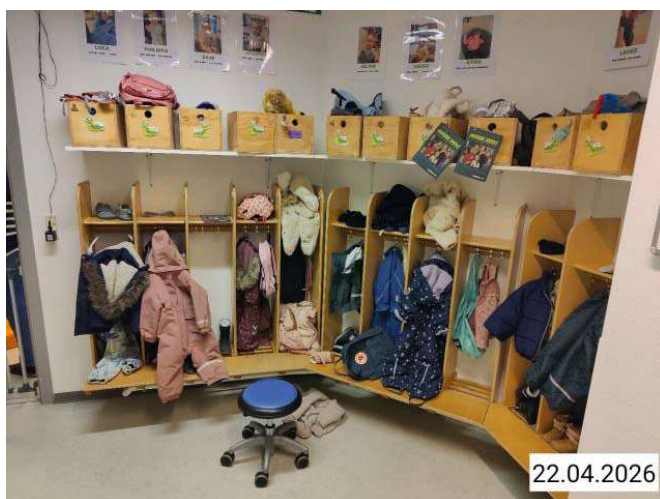
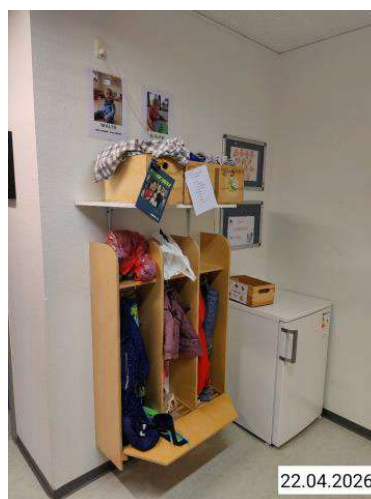
Hver garderobe indeholder 14 pladser.

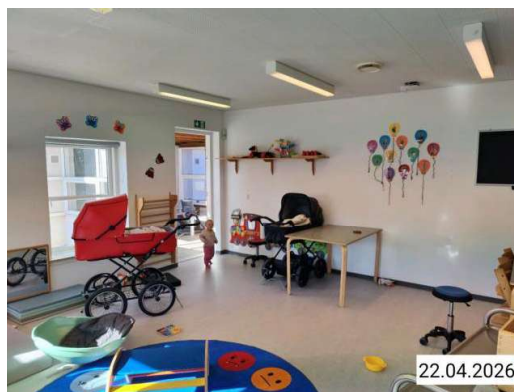
De fire stuer er ens bygget op og er på samme alle på 35,5 m<sup>2</sup>. De har dagslys fra to sider, men det er begrænset hvor meget dagslys der kommer ind bagerst i lokalet. Lokalernes form og størrelse giver begrænset med indretningsmuligheder. Der er direkte adgang fra stuerne og ud til overdækket areal og liggehal.

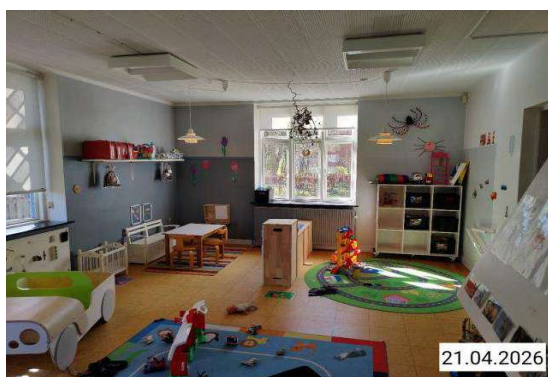
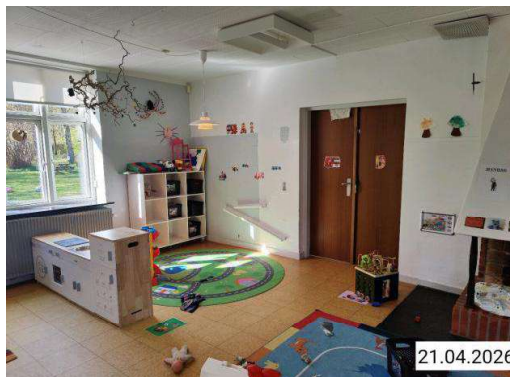
Stuen mod øst: Rummet har dagslys fra tre sider og fint med udsyn til det fri gennem de klassiske trefags dannebrogvinduer. Vinduerne sidder en smule højt i forhold til udsyn for børnene. Stuen har adgang til fællesrummet via dobbeltdør.

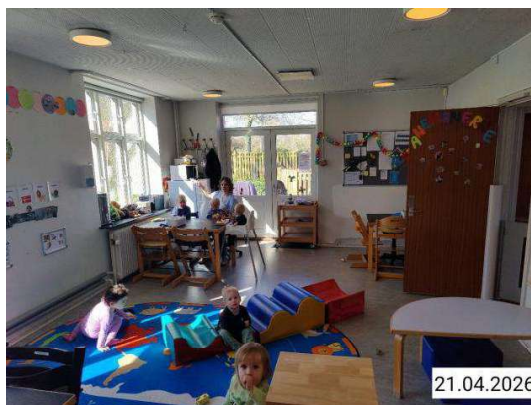
Stuen mod vest: Rummet har dagslys fra to sider og fint med udsyn samt adgang til det fri via havedør. Ligesom den anden stue er der adgang til fællesrummet via dobbeltdør.

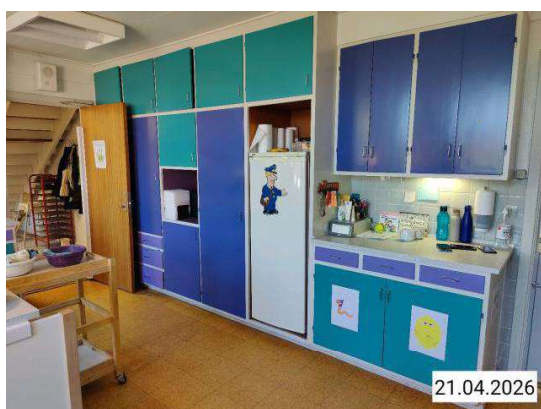
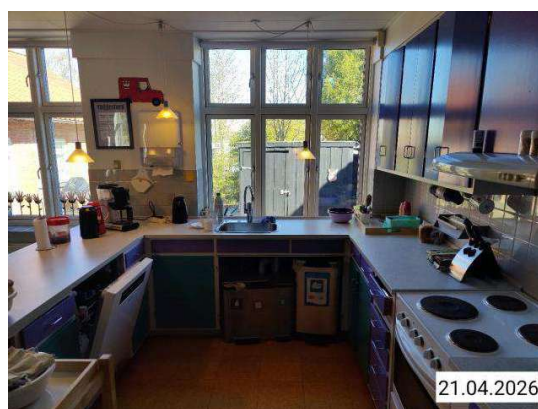
Tilknyttet stuerne findes et ældre, men stort og funktionelt køkken.

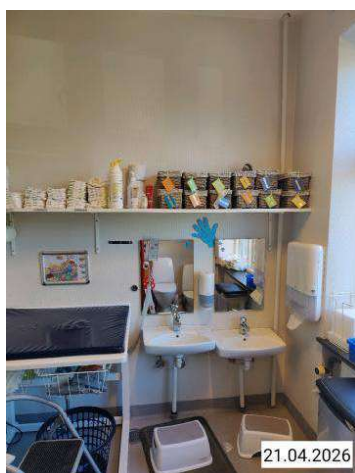
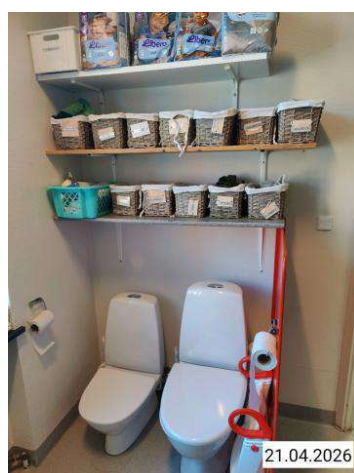
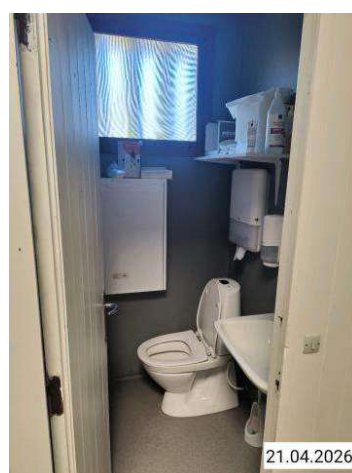
Tæt på stuerne er der to toiletrum, begge med en enkelt pusleplads. Det ene toilet er dog meget lille og har puslebord der skal klappes ned.

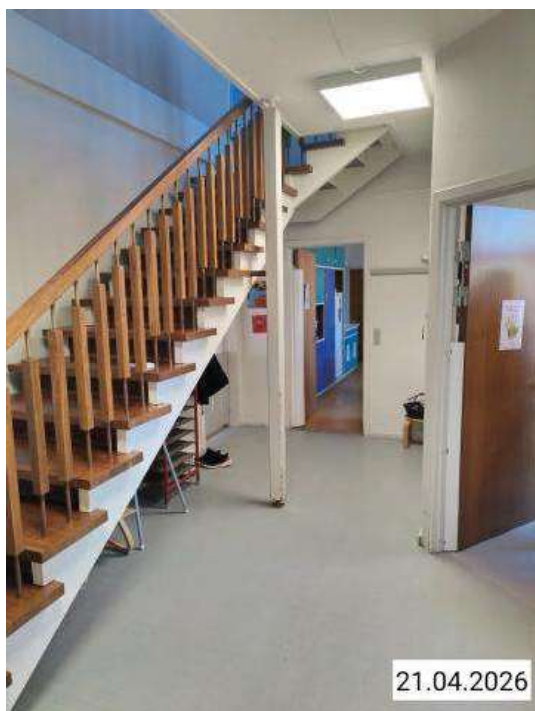
Entréen indeholder en trappe til administrationen på 1. sal. Dette er en flugtvej og der må derfor ikke placeres garderobepladser i rummet.

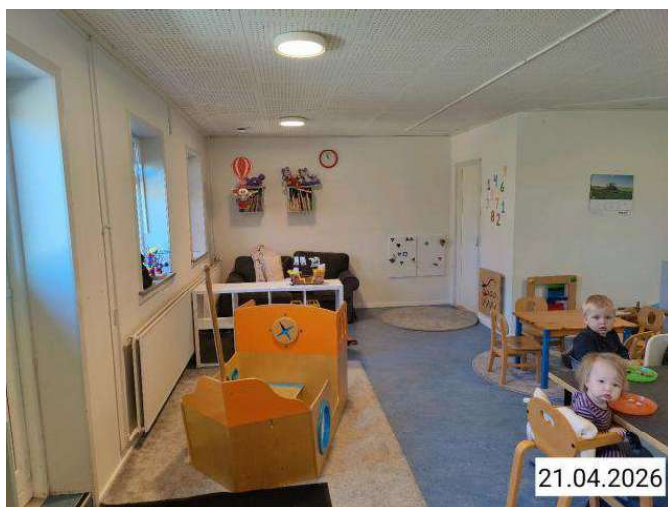
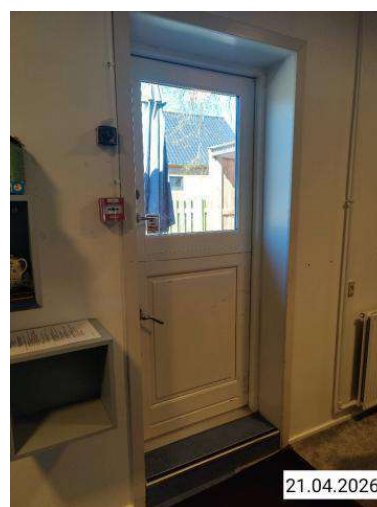
Stuen i tilbygningen bliver brugt som gæstepleje. Den ligger lidt nede i terræn og der er trin ved døren til det fri og mellem tilbygningen og hovedhuset hvilket hæmmer tilgængeligheden.

Der er begrænset udsyn og dagslys fra en side

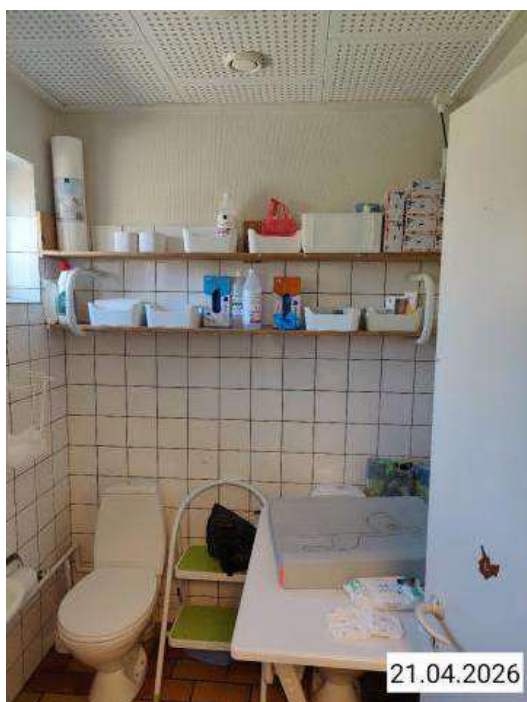
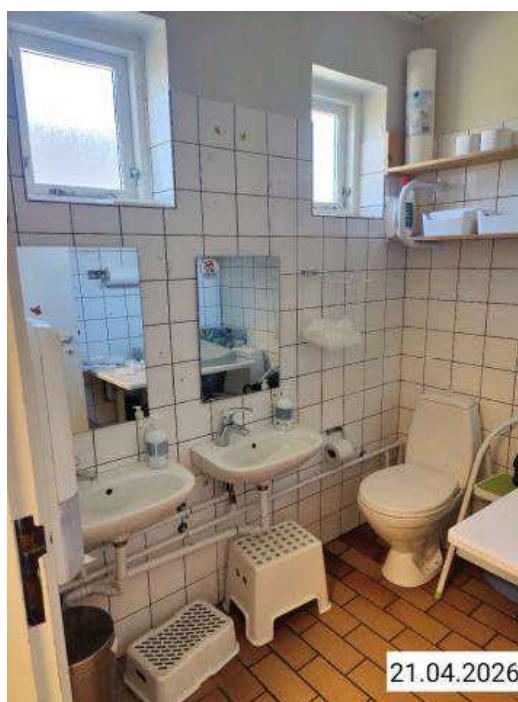
I tilbygningen findes et toiletrum med et enkelt toilet og et puslebord.

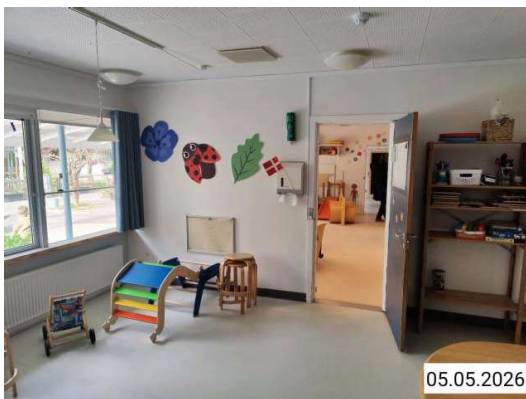
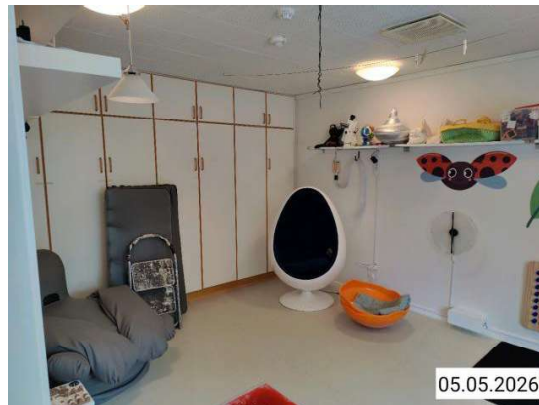
Vuggestue 1: Denne stue består af to rum i forbindelse med hinanden med skydedør. Der kommer dagslys fra en side og der er udsyn til legepladsen. Det ene rum har adgang til det fri.

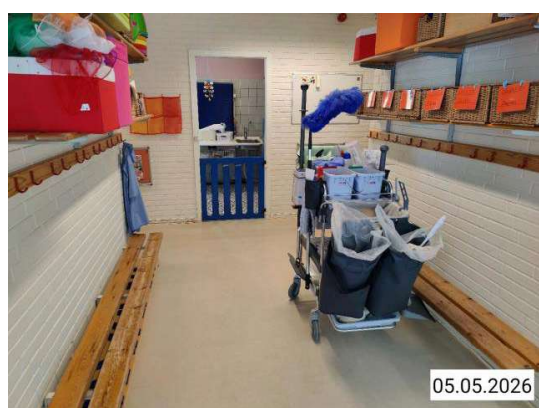
Mellem de to første stuer ligger deres gardobe i forbindelse med et fællesareal. Garderoberne vurderes passende til ca. 12-14 børn hver især.

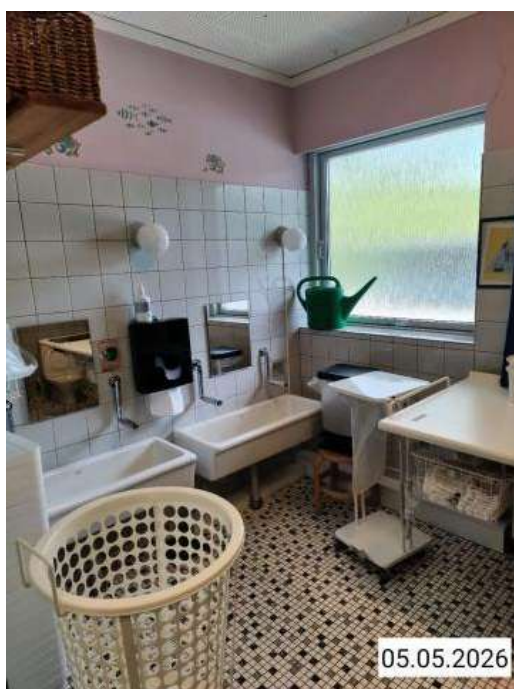
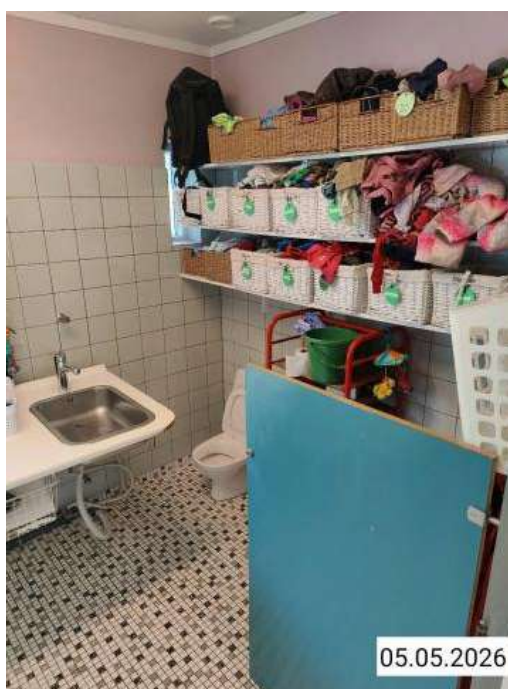
Hver stue har eget toiletrum tilknyttet. Flere af dem har dog kun et puslebord, hvilket vurderes at være i underkanten.

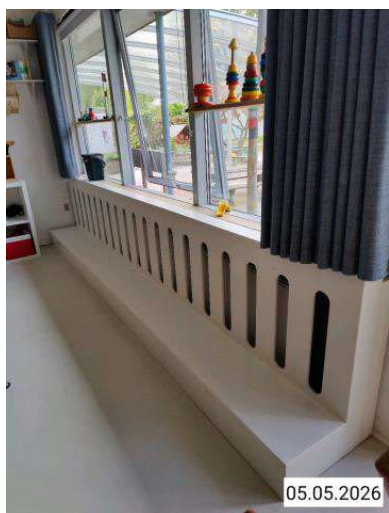
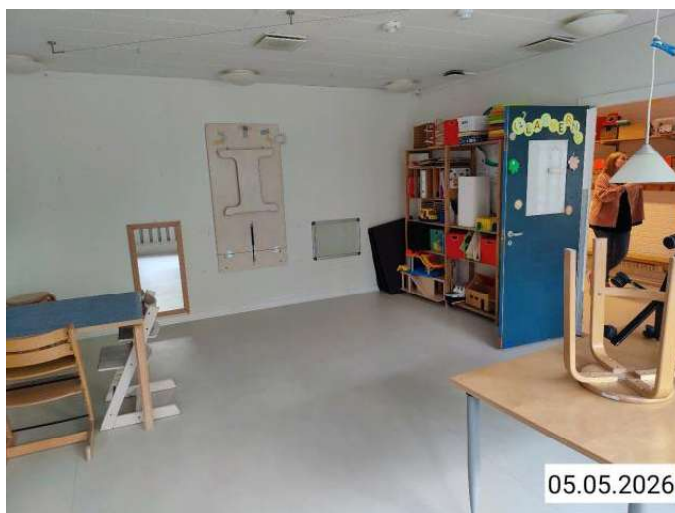
Vuggestue 2: Denne stue består, som den første, af to rum der ligger i forbindelse med hinanden med skydedør. Her kommer der også kun dagslys fra en side og der er udsyn til legepladsen. Det ene rum har adgang til det fri.

Langs det ene vindue er der lavet trin for at forbedre udsynsmulighederne for børnene.

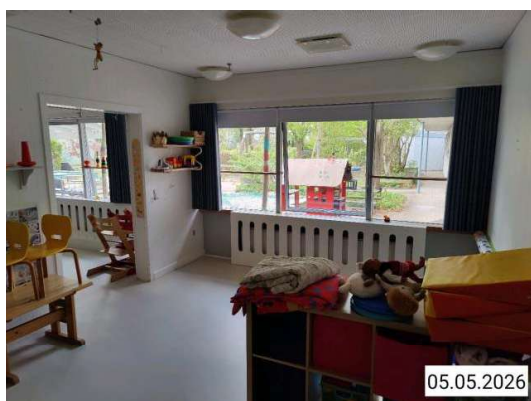
Det bagerste lokale på vuggestue 2.

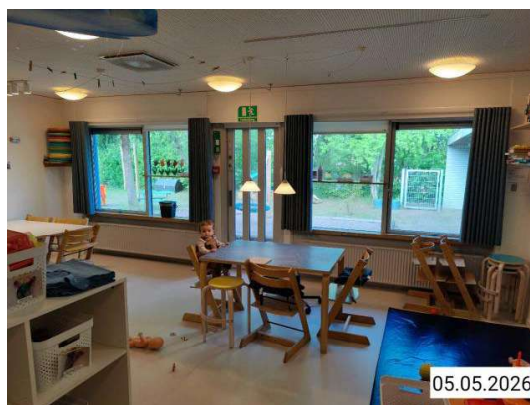
Vuggestue 3 er et stort lokale. Igen er der kun dagslys fra en side men adgang til det fri via terrassedør. Lokalet har et lille rum tilknyttet på ca. 2 m<sup>2</sup> uden dagslys. Dette rum vurderes ikke med i opholdsarealet.

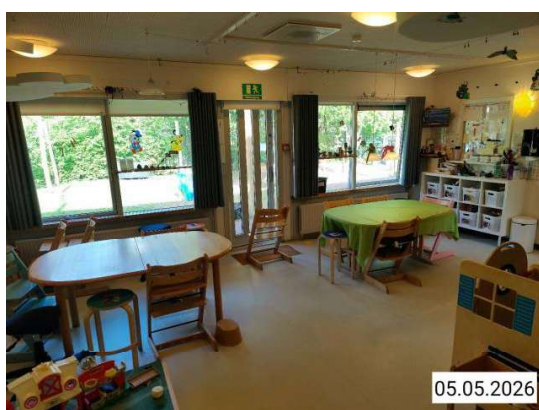
Vuggestue 4 er tilsvarende vuggestue 3

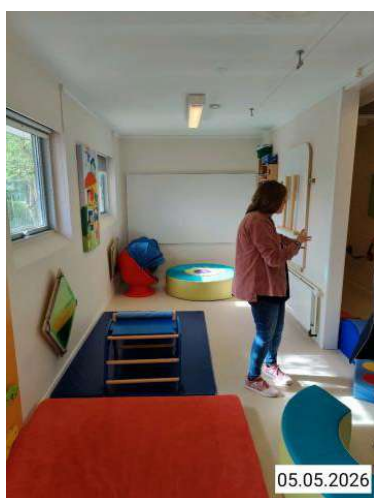
Ud over fællesarealet i forbindelse med to af garderoberne, er der placeret et fælles motorikrum i gangforløbet, forholdsvis centralt placeret.

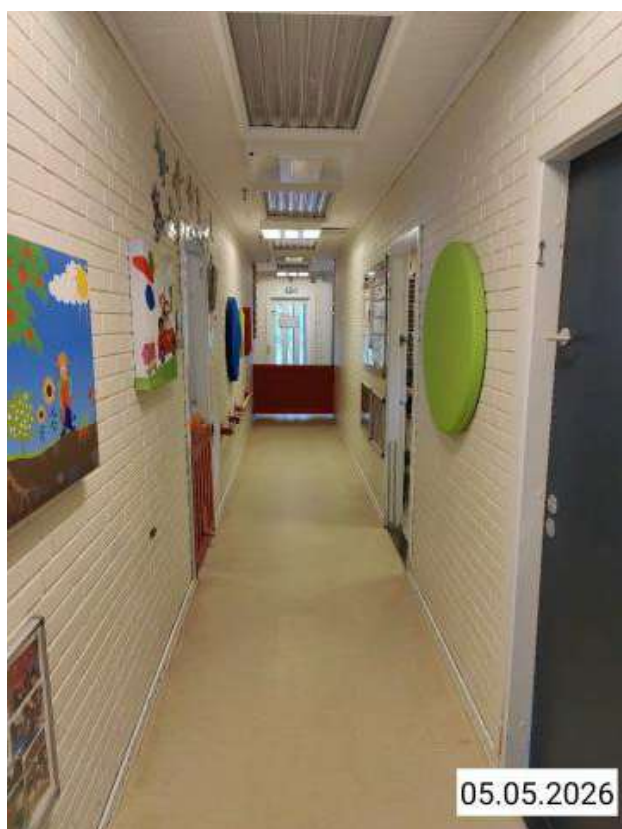
Stuerne er fundet af lange lige gange. Desværre er ovenlys i gangforløbene blevet blændet hvilket trækker ned i den rumlige kvalitet af de sekundære rum.

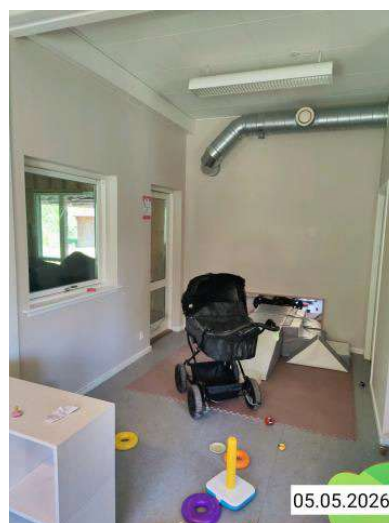
Den anden vuggestue har i vinduer til to sider, men den ene side får ikke dagslys da liggehallen er placeret foran vinduespartiet.

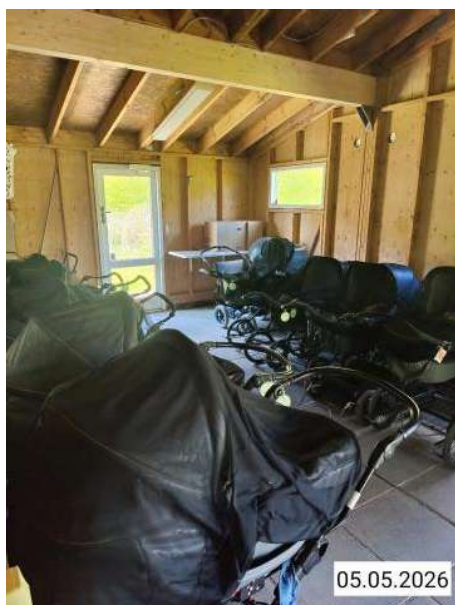
Institutionens liggehal ligger med direkte adgang fra den ene vuggestue. Det vurderes at der er plads til ca. 10 barnevogne.

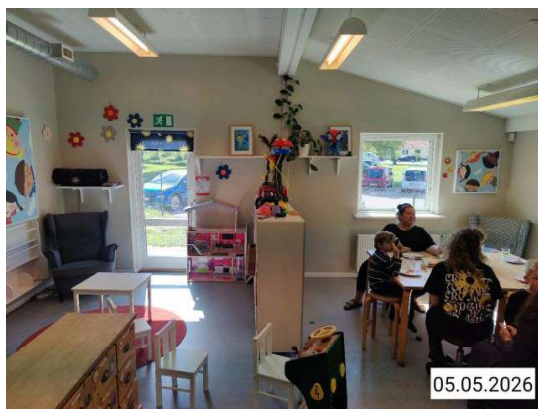
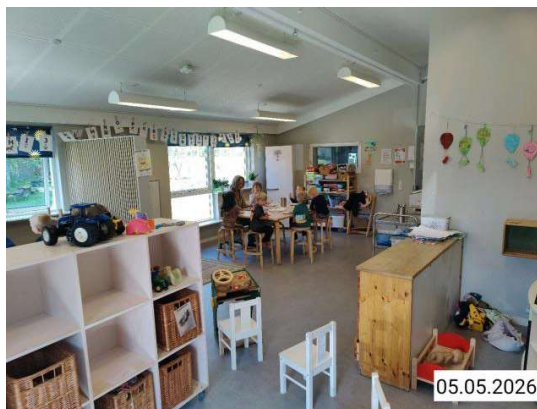
Den ene børnehavestue spejler den vuggestue den er placeret op af. Det består af et vinketrum med dagslys fra to sider og fint med udsyn til det fri ved terrassedøren og et af vindeurne der er sænket ned i børnehøjde.

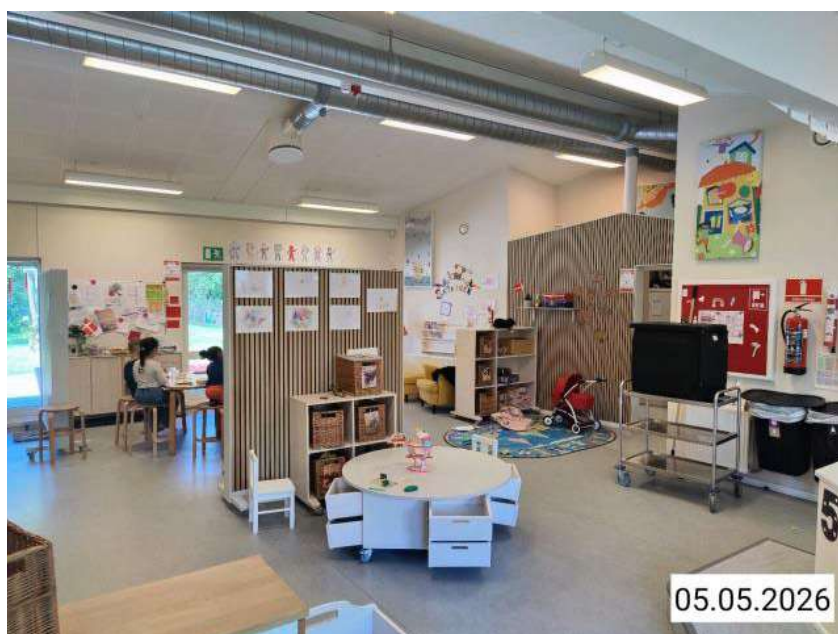
Der er indrettet børnehavestue i fællesarealet. Det vurderes at hæmme funktionaliteten af både rummet men også af brugernes færden i bygningen da stuen bliver et gennemgangsrum.

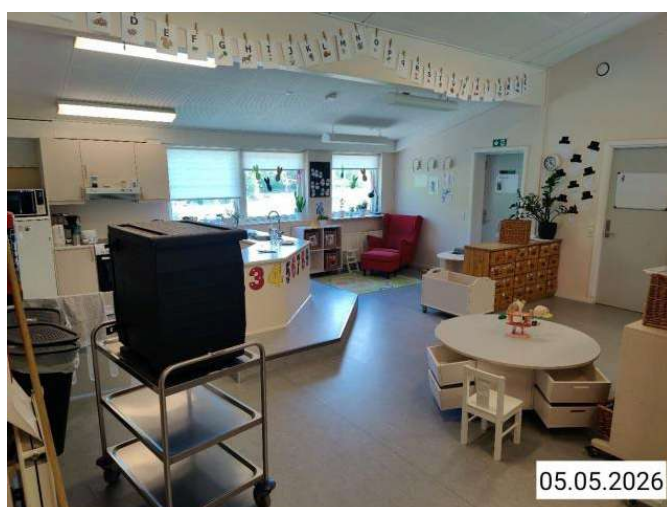
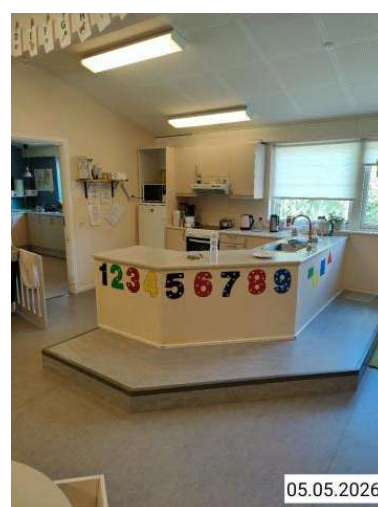
Fællesrumet som den ene børnehavestue ligger i, indeholder også et større fælleskøkken.

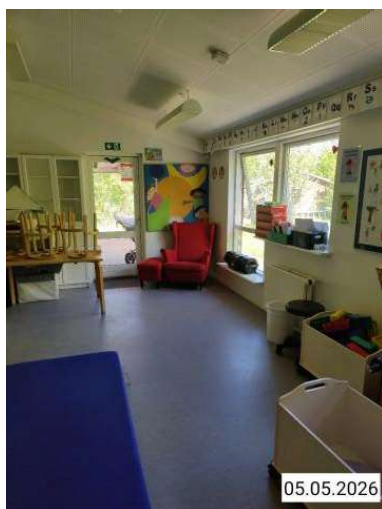
I hjørnet af bygningen, mod nordvest, ligger et fællesrum mere som har fint med dagslys og udsyn.
