LEGEPLADSINSPEKTION
Udført for:
Kalundborg Kommune - Fagcenter for Børn, Læring og Uddannelse
Dagplejer Bettina K. Jensen

Inspektionstype: Dagpleje inspektion

Inspektionsdato: okt. 12, 2026

Rapportnr.: SDR4647
Ordrenummer: 00010744

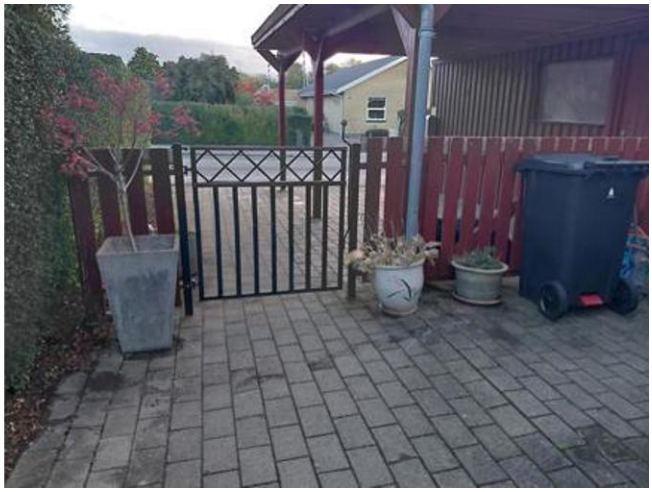
Navn: Hegn og låge
Redskabs-ID: LP01.3

Risikovurdering: 4 - Lav

Beskrivelse	Åbningen er for stor. Der må ikke være åbninger i, under og på siderne af hegn og låger hvor en testdorn på 89x157 mm kan passere. Dette er for at undgå fastkleming af ben og krop. Hvis åbningerne bliver større kan det medføre at barnet kan passere igennem åbningerne.
Status	Åben
Bemærkninger	Det er konstateret imellem balustre og under lågen.
Tiltag	
Tiltagsbemærkninger
