LEGEPLADSINSPEKTION
Udført for:
Kalundborg Kommune - Fagcenter for Børn, Læring og Uddannelse
Dagplejer Kamilla Quist

Inspektionstype: Dagpleje inspektion

Inspektionsdato: okt. 12, 2026

Rapportnr.: SDR4660
Ordrenummer: 00010744

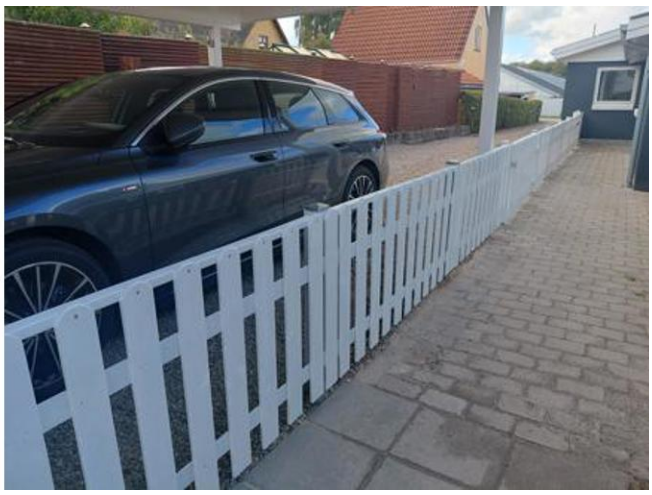
Navn: Hegn
Redskabs-ID: LP03.3

Risikovurdering: 3 - Uønsket

Beskrivelse	Der er konstateret risiko for fastklemning af halsen i den viste åbning. Der er risiko for fastklemning af halsen, hvis et barn får halsen ind i åbningen, og barnet ikke kan nå jorden med fødderne.
Status	Åben
Bemærkninger	Det er konstateret to steder.
Tiltag	
Tiltagsbemærkninger
