LEGEPLADSINSPEKTION
Udført for:
Kalundborg Kommune - Fagcenter for Børn, Læring og Uddannelse
Dagplejer Karina Andersen

Inspektionstype: Dagpleje inspektion

Inspektionsdato: okt. 05, 2026

Rapportnr.: SDR4652
Ordrenummer: 00010744

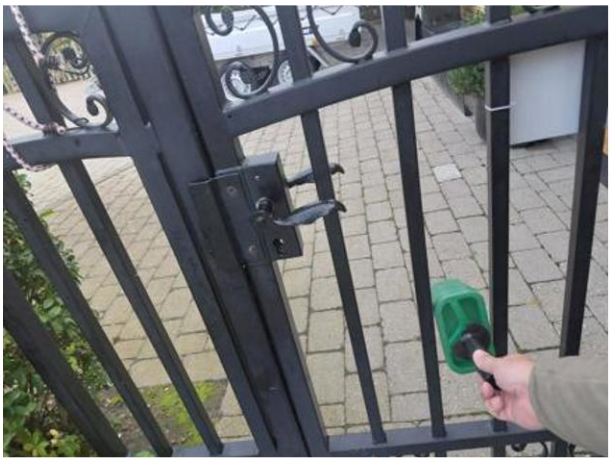
Navn: Hegn og låger
Redskabs-ID: LP03.0

Risikovurdering: 4 - Lav

Beskrivelse	Åbningen er for stor. Der må ikke være åbninger i, under og på siderne af hegn og låger hvor en testdorn på 89x157 mm kan passere. Dette er for at undgå fastkleming af ben og krop. Hvis åbningerne bliver større kan det medføre at barnet kan passere igennem åbningerne.
Status	Åben
Bemærkninger	Det er konstateret på de to låger med tilhørende hegn.
Tiltag	
Tiltagsbemærkninger
