LEGEPLADSINSPEKTION
Udført for:
Kalundborg Kommune - Fagcenter for Børn, Læring og Uddannelse
Dagplejer Birgitte S. Hansen

Inspektionstype: Dagpleje inspektion

Inspektionsdato: okt. 12, 2026

Rapportnr.: SDR4662
Ordrenummer: 00010744

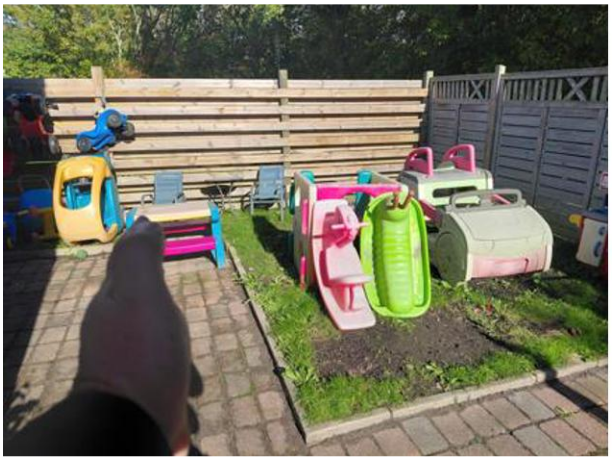
Navn: Rutsjebane
Redskabs-ID: LP01.2

Risikovurdering: 3 - Uønsket

Beskrivelse	Underlaget omkring gyngen er for hårdt. Det anbefales kun at anvende gynger på underlag af fx græs, faldsand eller gummifliser.
Status	Åben
Bemærkninger	Udstrækningen skal helst være 150 cm omkring redskaberne.
Tiltag	
Tiltagsbemærkninger
