LEGEPLADSINSPEKTION
Udført for:
Kalundborg Kommune - Fagcenter for Børn, Læring og Uddannelse
Dagplejer Kristina B. Espersen

Inspektionstype: Dagpleje inspektion

Inspektionsdato: okt. 05, 2026

Rapportnr.: SDR4653
Ordrenummer: 00010744

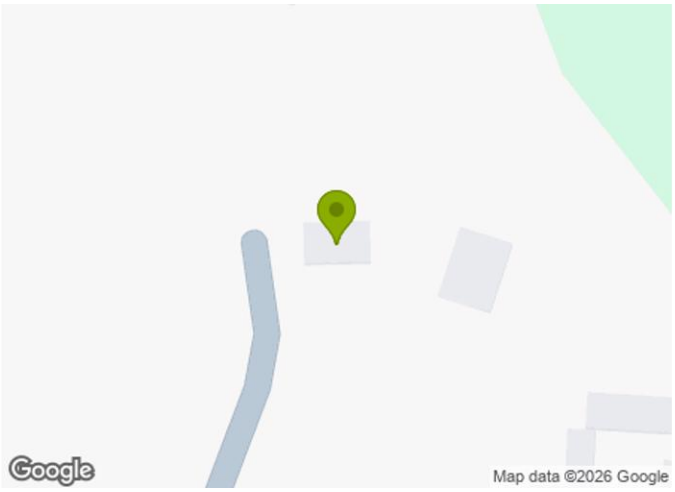
Beliggenhed: Kalundborg Kommune\Dagplejen\Orange Høng\Dagplejer Kristina B. Espersen (LP02)

Risikovurdering: 3 - Uønsket

Beskrivelse	Underlaget er for hårdt. Det anbefales ikke at placere løse redskaber som fx rutsjebaner, vipper og trampetter på hårde underlag. Her anbefales græs, faldsand eller gummifliser.
Status	Åben
Bemærkninger	De bør stå på græs eller sand.
Tiltag	
Tiltagsbemærkninger
