LEGEPLADSINSPEKTION
Udført for:
Kalundborg Kommune - Fagcenter for Børn, Læring og Uddannelse
Legestue Spiren i Høng

Inspektionstype: Dagpleje inspektion

Inspektionsdato: okt. 05, 2026

Rapportnr.: SDR4654
Ordrenummer: 00010745

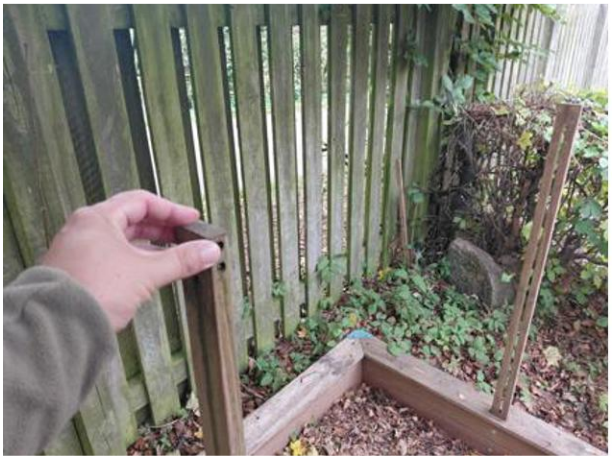
Navn: Overdækket sandkasse
Redskabs-ID: LP02.5
Producent: Ukendt producent
Materiale: Kunststof/træ
Små børn

Risikovurdering: 5 - Ubetydelig

Beskrivelse	Korrigerende vedligeholdelse
Status	Åben
Bemærkninger	Der mangler flere komponenter til sandkassen. Bla presenning og kasser.
Tiltag	
Tiltagsbemærkninger
